Maastikuarhitektuuri Büroo OÜ		Töö nimetus:	Viimsi mõisa pargi hoolduskava
Kontaktid:	Postiaadress Lai 1-4, 51005 Tartu	Objekti aadress:	Viimsi mõisa park, Viimsi alevik, Harku vald, Harju maakond
Tegevusluba:	MTR EP 10767406, VS 264/2006-E	Plaan nimetus:	Probleemid
Yastutav maastikuarhitekt:	Valdeko Lukken	Töö nr.:	01HK17
Maastikuarhitekt:	Kreeta Sipelgas	Möötkava:	1:1000
Maastikuarhitekt:	Laura Andla	Kuupäev:	08.05.2017
		Plaan nr.:	4

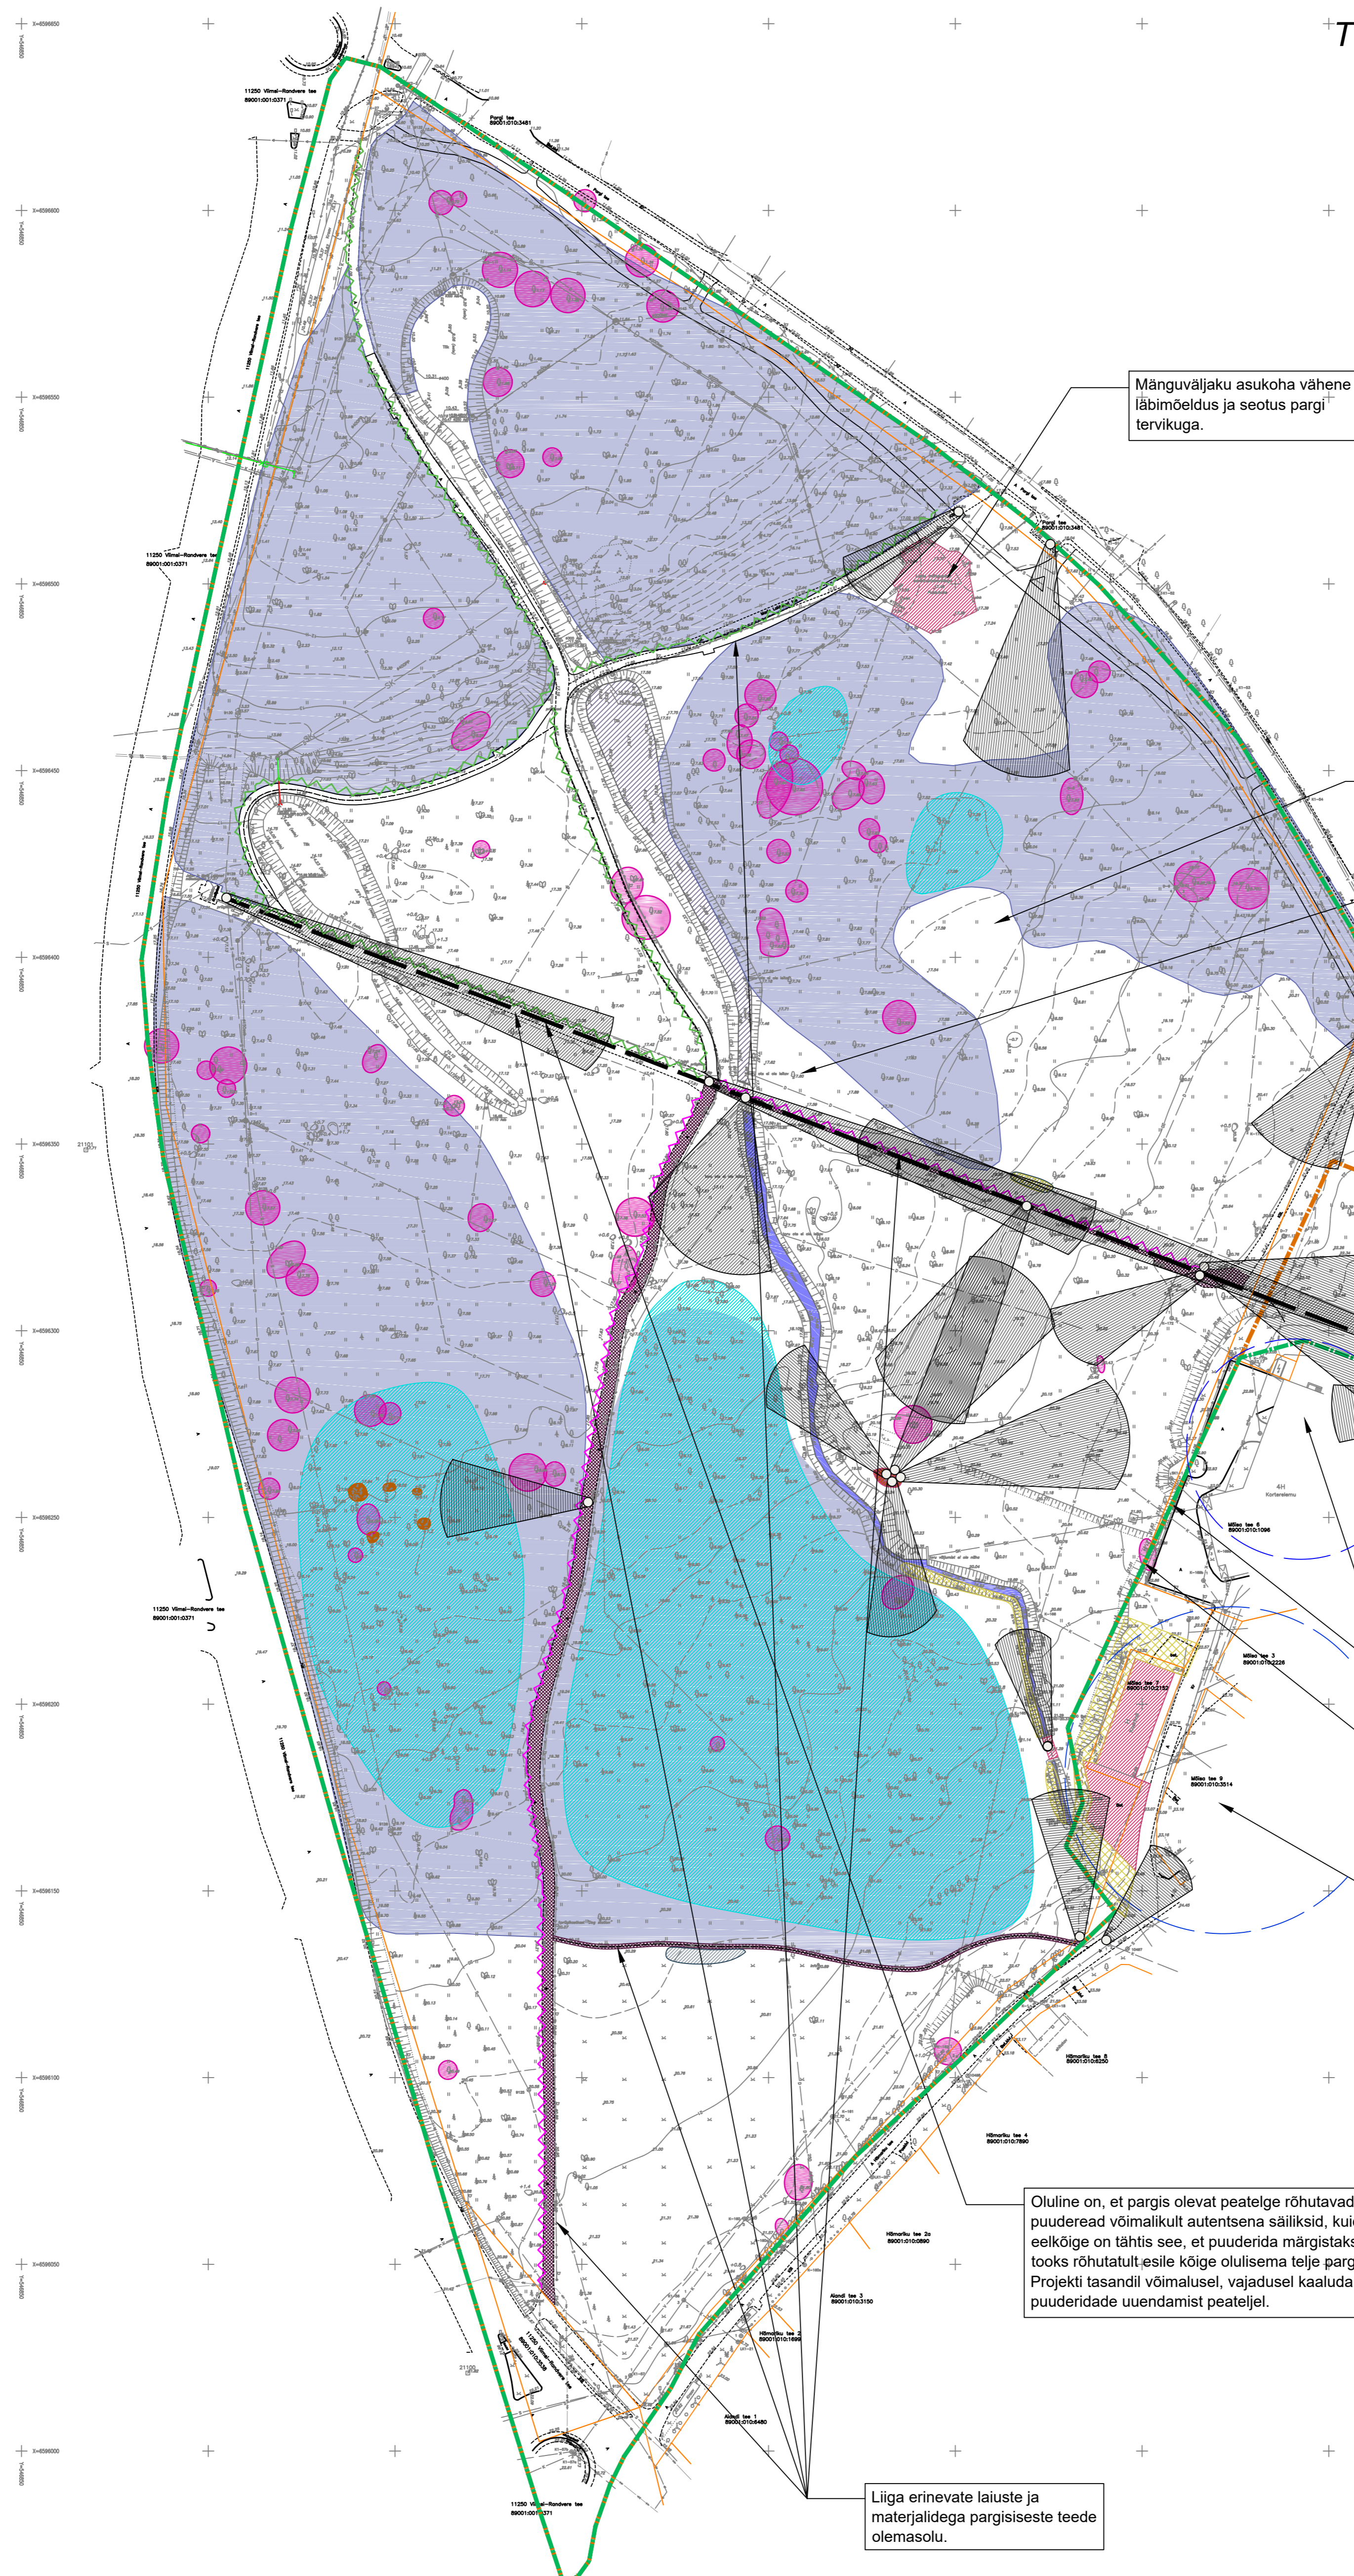
Mänguväljaku asukoha vähene lähimõeldus ja seotus pargi tervikuga.

Puuduvad suured avatud alad, mis arvestaksid pargi vabakujundusliku ülesehitust.

Pargist puudub keskne veekogu, mis oleks ühendatud olemasolevate tiikide ja kanalitega, veekogu aitaks lisaks kompositsiooniliste põhimõtete taastamisele ka liigniiskuse probleemi lahendada (vt hooldusplaani).

Pargi peatelg, mida on vaja paremini esile tõsta, rõhutada.

Terrasside ja trepistiku loetavus on halb.

Vaatelisust sulgev, visuaalselt reostav, pargi kompositsiooni rikkuv objekt.

Puudub nn tihendatud, rindeline puistu ja kogu pargi tervikust lähtuvad avatud alad.

Puudub avatud-suletud alade kontrastsus.

Pargi kontaktvõndis asuvad lagunevad kasutuseta ehitised ja rajatised

Pargi piiridesse ei kuulu mõisa peahoone esised ega ka tagused alad.

Hetkel puudub Viimsi mõisapargi siseselt ühtne lähimõeldud teedevõrk, mis oleks vabakujundusliku pargi ülesehitust järgiv ning omaks kompositsioonilisest tervikkusest lähtuvat struktuuri.

Avatud, pool-avatud, pool-suletud alad pole omavahel hästi kooskõlas, enamjaolt puudub avatud-suletud alade kontrastsus ja lähimõeldud struktuur.

Pargis puudub kogu pargiruumi hõlmav ühtne maastikuarhitektuurne kujundusprojekt, millega oleks käsitletud terviklikult pargi ülesehitust, avatud-suletud alade kontrastsus, teedevõrk, uued veelad ja terviklik ühtne pargiinventar jmt.

Tervel pargialal esineb ohtlikku prügi ning objekte, mis on tingimata vaja pargist eemaldada. Pargis on ka katkiseid objekte, mis tuleb kas parandada või eemaldada.

Liiga erinevate laiuste ja materjalidega pargisest teede olemasolu.

Oluline on, et pargis olevat peatelge rõhutavad puudevad võimalikult autentsena säiliks, kuid eelkõige on tähtis see, et puudevad märgistaks, tooks rõhutatult esile kõige olulisema telje pargis. Projekti tasandil võimalusel, vajadusel kaaluda puudevad uuendamist peateljel.
