**Harjumaa Viimsi vald Viimsi alevik  
Kannikese tee 1 endise katlamaja ja  
mahutipargi reostusuuring**

veebruar 2023

Töö number: 22121

Maves OÜ

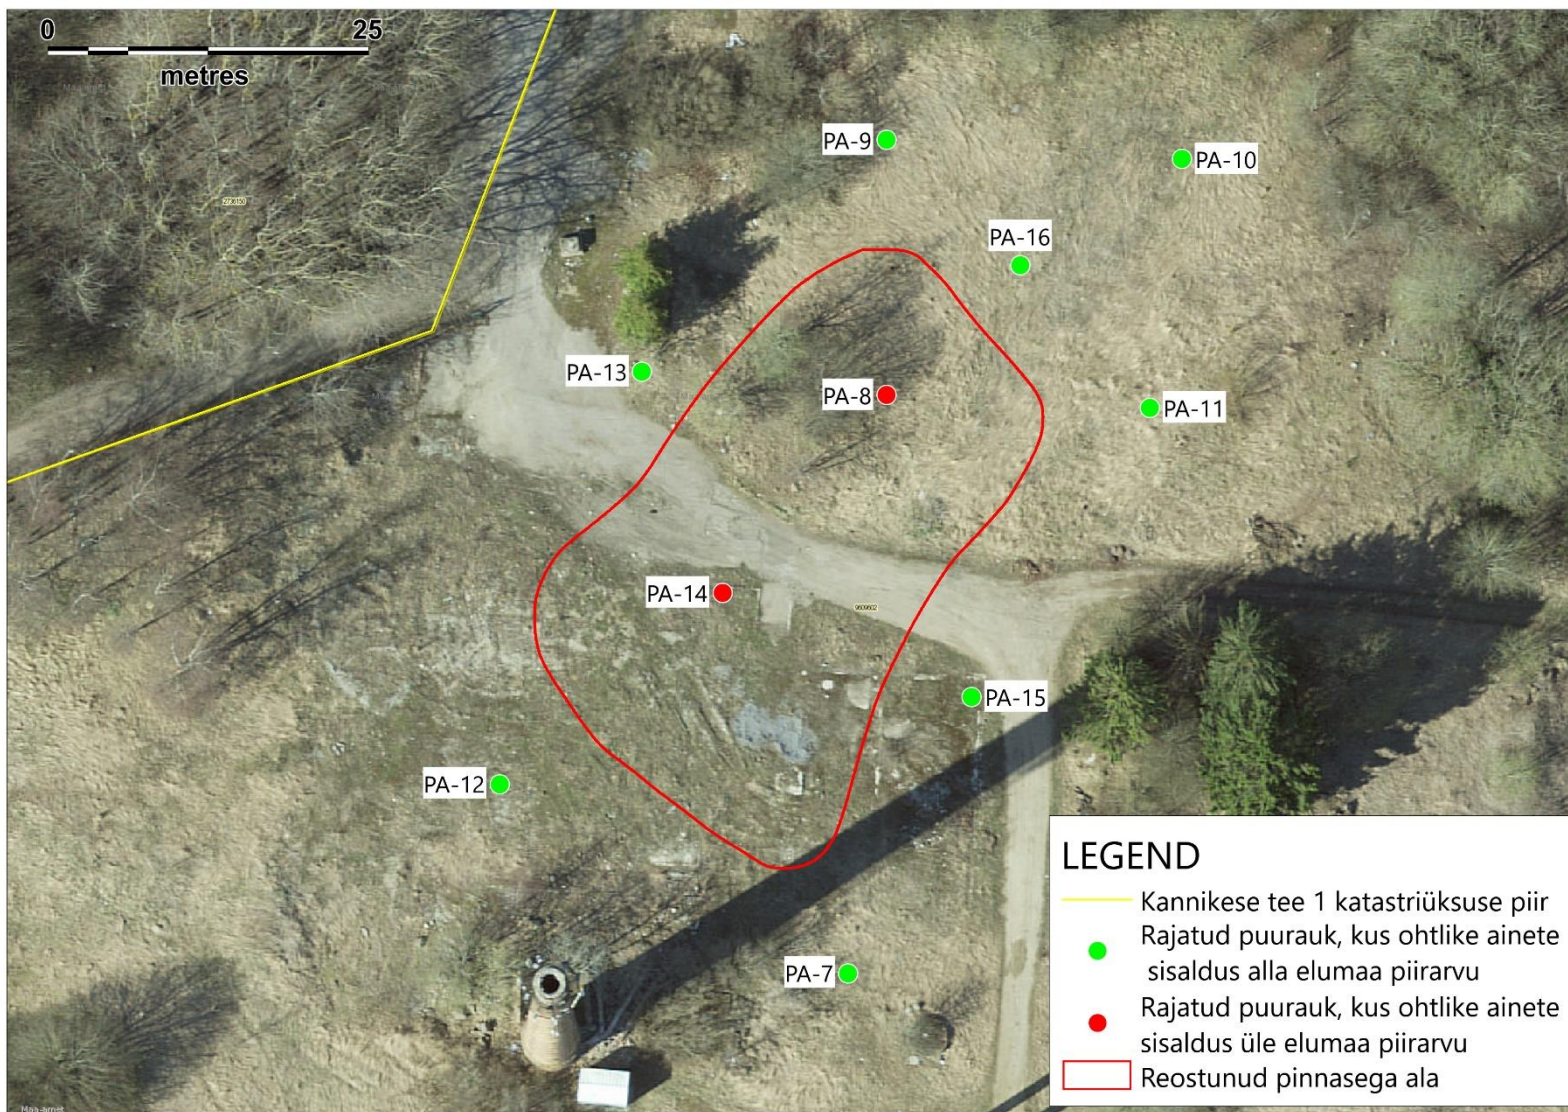
Joonis 4. Rajatud puurakude asukohad. Aluskaart: Maa-amet.

Labori analüüsitulemuste järgi selgus, et puuraugus PA-8 oli naftasaaduste sisaldus üle elumaa piirarvu. Teised analüüsitud näitajad jäid kõik alla elumaa piirarvude.

Kuna uuringu esimeses etapis tuvastati pinnasereostus, viidi läbi uuringu teine etapp, et teha kindlaks reostunud pinnasega ala ulatus ja selle orienteeruv maht. Reostusuuringu teise etapi välitööd tehti 03.02.2023. Välitöödel puuriti puuraugu PA-8 ümbrusesse veel neli puurauku (PA-13, PA-14, PA-15, PA-16) ja võeti igast puuraugust üks pinnaseproov, milles analüüsiti esimese etapiga kindlaks tehtud reostuskomponendi naftasaaduste sisaldus. Pinnaseproovid analüüsiti Eurofins Environment Testing Estonia OÜ laboris. Välitöödel tuvastati reostus ka puuraugu PA-14 pinnases, kus reostus levis tumehalli värvusega keskliiva kihis, maapinnast 1,4-2,3 m sügavusel.

Reostusuuringu tulemusena piiritleti ligikaudu 1100 m<sup>2</sup> suurusel alal naftasaadustega reostunud pinnasega ala. Reostus levib puuraugu PA-8 piirkonnas 1,6-2,0 m sügavusel maapinnast ehk absoluutkõrgusel 37,1-37,5 m. Reostunud kihi paksus on 0,4 m. PA-14 piirkonnas keskliiva kihis 1,4-2,3 m sügavusel maapinnast, absoluutkõrgusel 35,5-36,4 m. Reostunud kihi paksus on 0,9 m. Kahe puuraugu võrdluses saab järeldada, et reostus levib erinevates pinnasekihtides. Seetõttu on ka reostunud pinnase mahu kalkuleerimine keerukas. Kui arvestada hinnanguliselt pool reostunud pinnasega alast 0,4 m paksuse kihina reostunuks ja ülejäänud pool 0,9 m paksuse kihina reostunuks, on reostunud pinnase maht kokku ligikaudu 700 m<sup>3</sup>.

Reostunud pinnase likvideerimisel tuleb esmalt eemaldada reostunud pinnasel lasuv puhas pinnasekiht. Puhas pinnasekiht ladustatakse vajadusel ajutiselt reservi ja kasutatakse hilisematel rekultiveerimistöödel. Seejärel tuleb välja kaevata reostunud pinnas joonisel 2 toodud asukohas.

Reostunud pinnase eemaldamise järgselt tuleb kaeviku seintest ja põhjast võtta kokku 6 pinnaseproovi (4 igast küljest, 2 põhjast) naftasaaduste sisalduse määramiseks, et veenduda reostuse likvideerimistööde tõhususes. Kõik pinnaseproovid tuleb võtta keskkonnaspetsialisti poolt. Pinnaseproovide analüüsitulemuste põhjal otsustatakse, kas lisa kaevetööd on vajalikud või saab reostuse likvideerimistööd lugeda lõppenuks.
