Maastikuarhitektuuri Büroo OÜ		Töö nimetus:	Viimsi mõisa pargi hoolduskava
Kontaktid:	Postiaadress Lai 1-4, 51005 Tartu	Objekti aadress:	Viimsi mõisa park, Viimsi alevik, Harku vald, Harju maakond
Tegevusluba:	MTR EP 10767406, VS 264/2006-E	Plaanid nimetus:	Hooldusplaan
Yastutav maastikuarhitekt:	Valdeko Lukken	Töö nr:	01HK17 Mõõtkava: 1:1000
Maastikuarhitekt:	Kreeta Sipelgas	Kuupäev:	08.05.2017 Plaanid nr: 5
Maastikuarhitekt:	Laura Andla

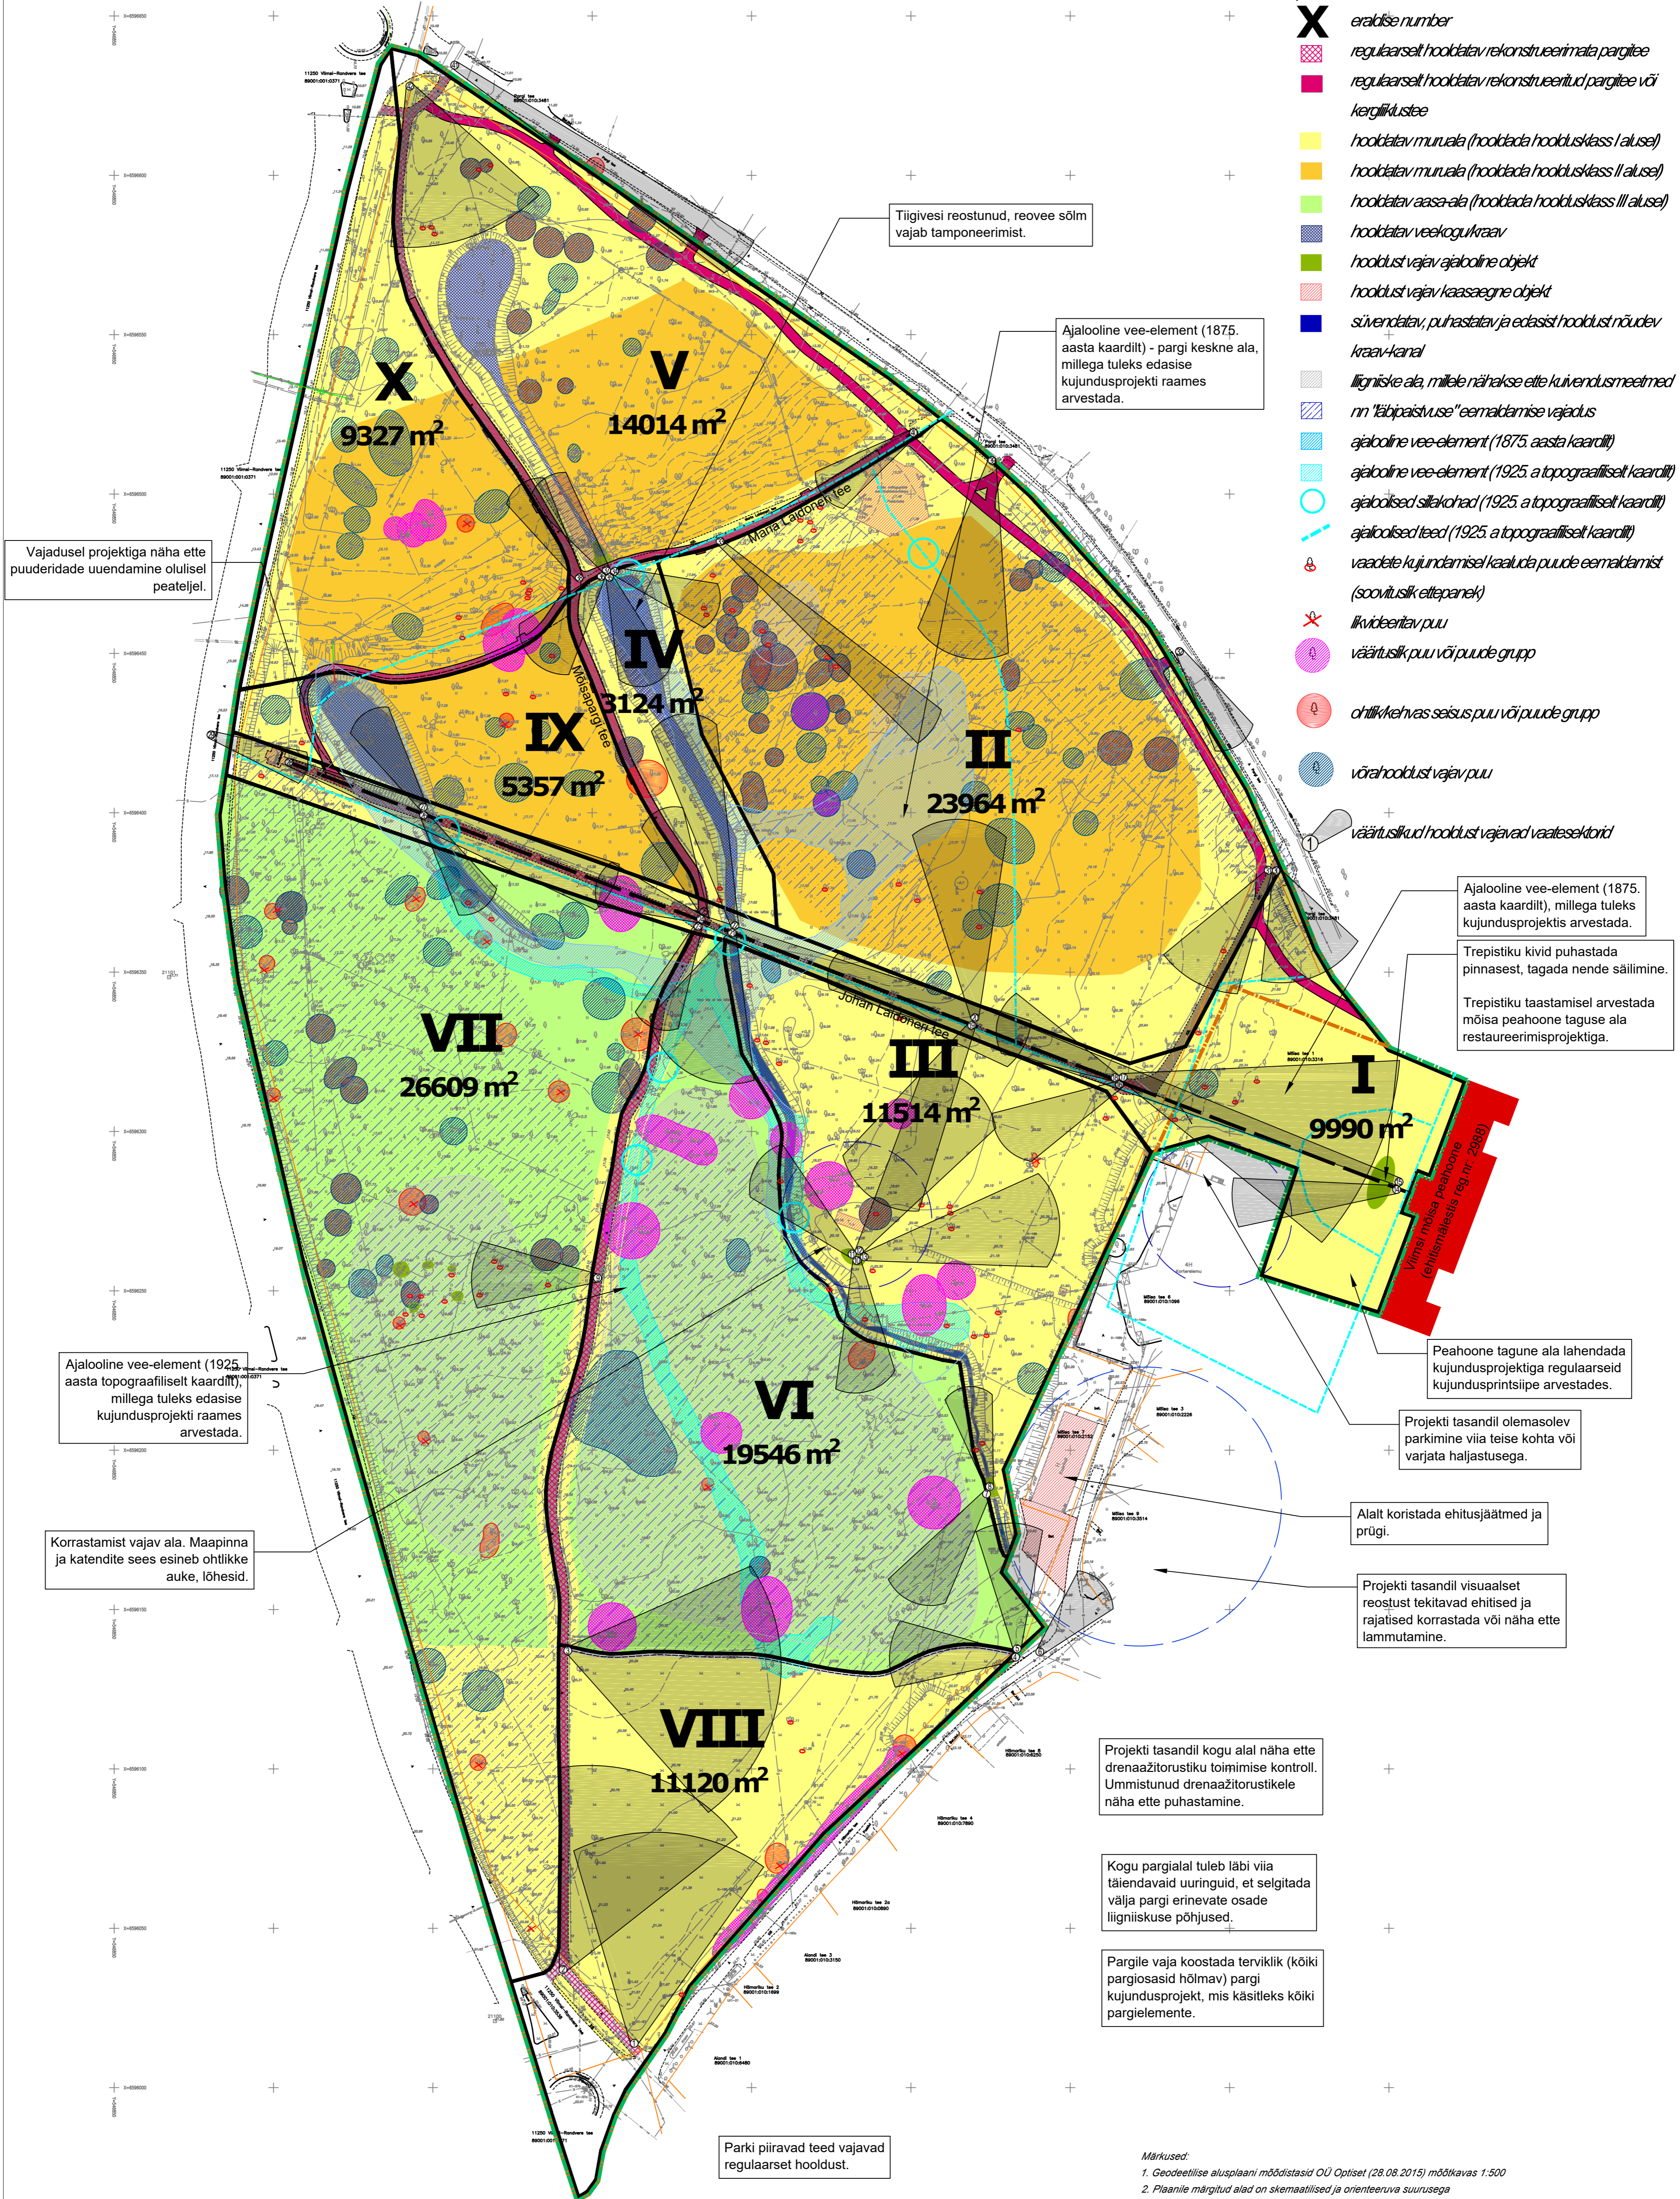
Tiigivesi reostunud, reovee sõlm vajab tamponeerimist.

Ajalooline vee-element (1875. aasta kaardilt) - pargi keskne ala, millega tuleks edasise kujundusprojekti raames arvestada.

Ajalooline vee-element (1875. aasta kaardilt), millega tuleks kujundusprojekti raames arvestada.

Korrastamist vajav ala. Maapinna ja katendite sees esineb ohtlikke auke, lõhesid.

Vajadusel projektiga näha ette puuderidade uuendamine olulisel peateljel.

Trepistiku kivid puhastada pinnasest, tagada nende säilimine.
Trepistiku taastamisel arvestada mõisa peahoone taguse ala restaureerimisprojektiga.

Peahoone tagune ala lahendada kujundusprojektiga regulaarseid kujundusprintsipe arvestades.

Projekti tasandil olemasolev parkimine viia teise kohta või varjata haljastusega.

Alalt koristada ehitusjätmed ja prügi.

Projekti tasandil visuaalselt reostust tekitavad ehitised ja rajatised koristada või näha ette lammutamine.

Projekti tasandil kogu alal näha ette drenaažitorustiku toimimise kontroll. Ummistunud drenaažitorustikele näha ette puhastamine.

Kogu pargialal tuleb läbi viia täiendavaid uuringuid, et selgitada välja pargi erinevate osade liigniiskuse põhjused.

Pargile vaja koostada terviklik (kõiki pargiosasid hõlmav) pargi kujundusprojekt, mis käsitleks kõiki pargielemente.

Parki piiravad teed vajavad regulaarset hooldust.
