**Ekspert hinnang: Prangli saare Mõlgi maaüksuse loodusväärtused
ja sadamaehituse mõju saare loodusväärtustele**

Töö tellis: MAVES AS

Töö täitja:
TLÜ Ökoloogia Instituut

Tallinn 2013

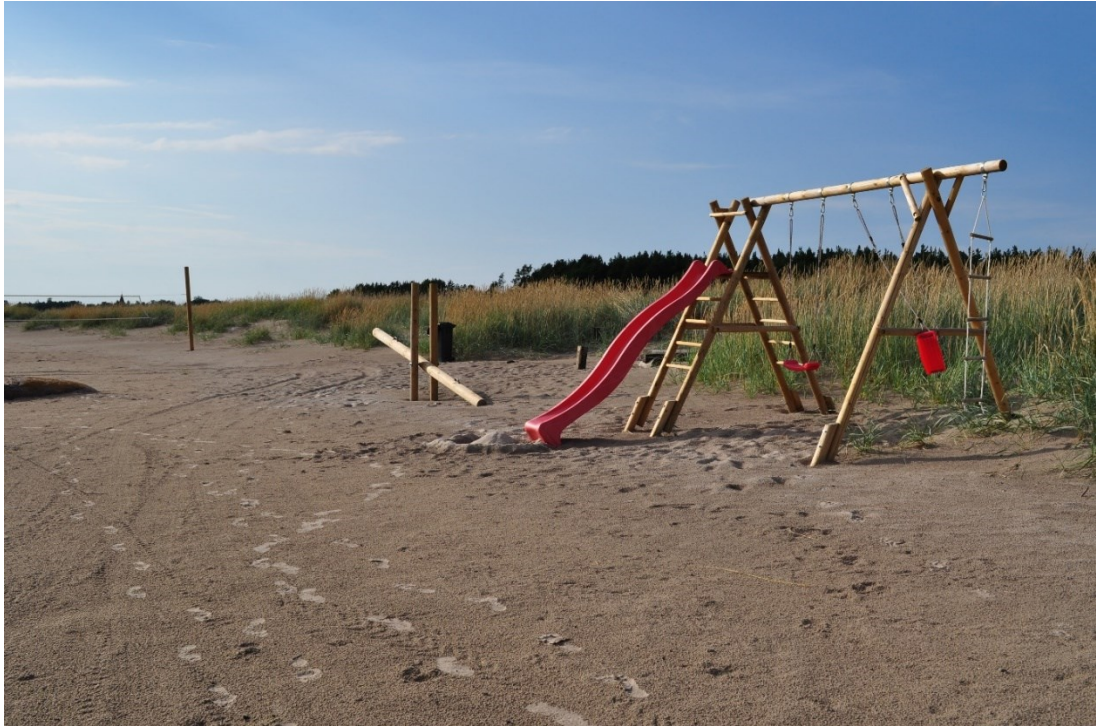
Kuigi 2010. a hinnati Mõlgi maaüksuseümbruses elupaigatüübi 1640 seisund heaks, oli madalam, ca 30 m laiune veepiiri äärne ala majandustegevuse poolt rikutud – tasandatud, püstitatud rannarajatised (palliplats, pingid, kiiged; foto 1). Metsapiirile elupaigatüübi 2180 serva olid rajatud suvemajad, ka nende ehituse käigus oli pinnas kahjustunud kuid üldiselt oli seisund hea (foto 2).

Foto 1. Mõlgiranna ja Uus-Vanani maaüksuste merepoolsel osal ning neist läänepool jääval krundistamata looduslal (ca 30 % pindalast) oli aga juba 2010. a. elupaigatüüp 1640 hävitatud (ca 30 % pindalast), selle kohale oli rajatud puhkerand.

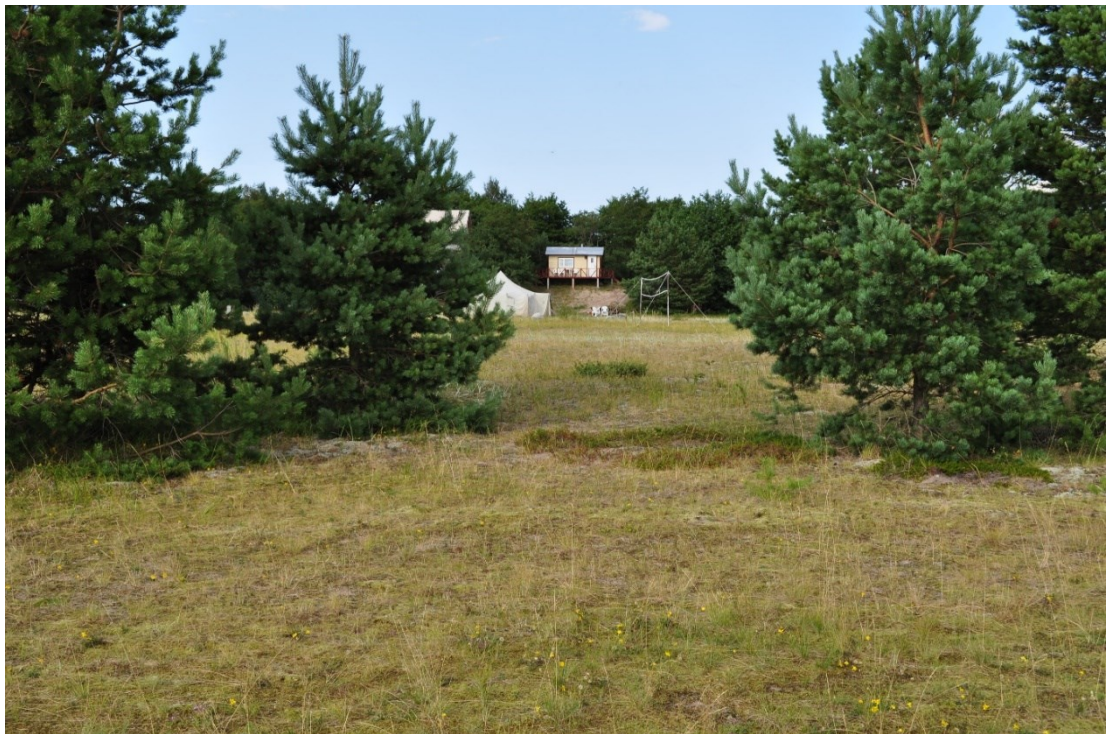
Foto 2. Mõlgisillast läänepool paiknev Mõlgiranna maaüksusel hinnati 2010. a Natura 2000 elupaigatüübi 1640 (taimestunud liivarannad) seisundit heaks.

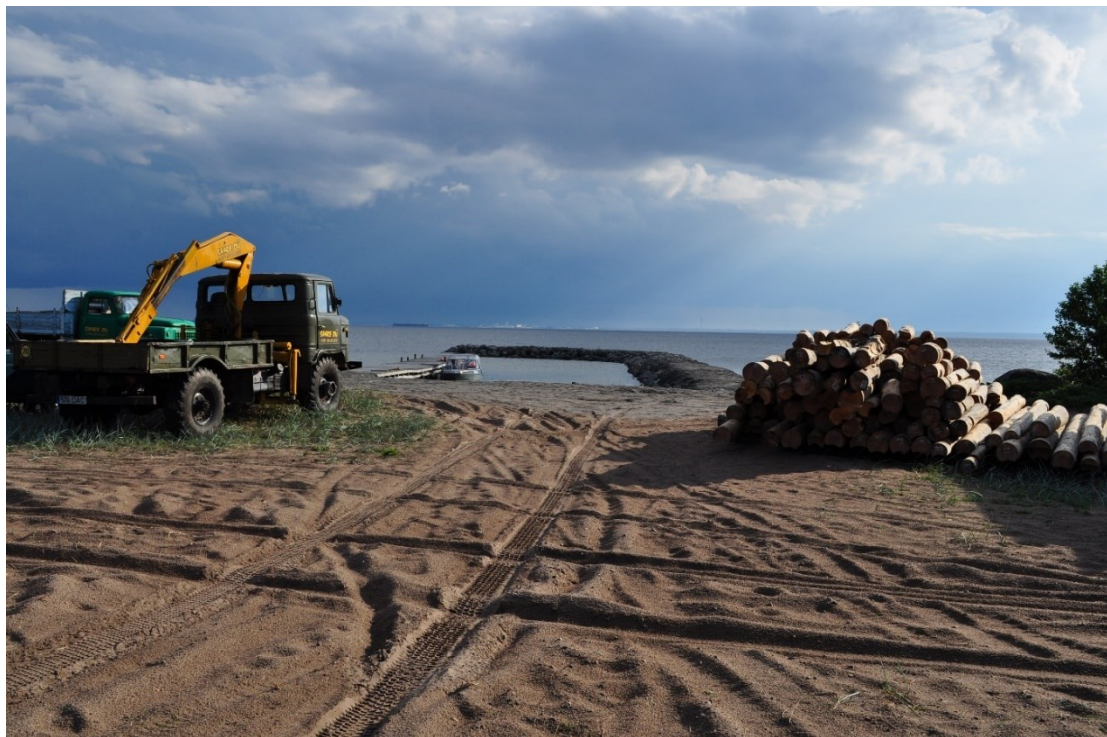
Mõlgisilla, Mõlgisadama tee maauksustel olid loodusväärtused hävinud juba 2010. a (foto 3), enne, kui alustati sadama detailplaneeringu koostamist. Olid rajatud muul ja lainemurdja ning toimus majandustegevus.

Foto 3. Mõlgisilla kinnistu 2010. a. Juba siis toimus kinnistul arendus- ja majandustegevus. Olid valmis ehitatud muul, paadisild, maapind kaetud savikihiga ning Natura 2000 elupaik oli täielikult hävinud.

1. Rajada pinnatud teed ning mitte sõita looduslikule alale.
2. Arendada sadama ala koos lähedal olevate suvemajade infrastruktuuriga – majadele juurdepääs, majade juurest randa tulek jne on seotud samade teedega; need peavad olema sõidetavad nii raskeveokitega kui jalgratastega ning võimaldama ka jalgsi liikumist.
3. Sadama kasutamise planeerimisel planeerida ka saabuvate puhkajate suunamist nii, et loodusala ja maastikukaitseala loodusväärtused rohkem ei kahjustuks.
4. Läbi mõelda sadama süvendamise käigus merest kaevatava liiva ladustamise koht. Hoiduda kahjustamast nii Prangli loodusala kui Prangli maastikukaitseala.

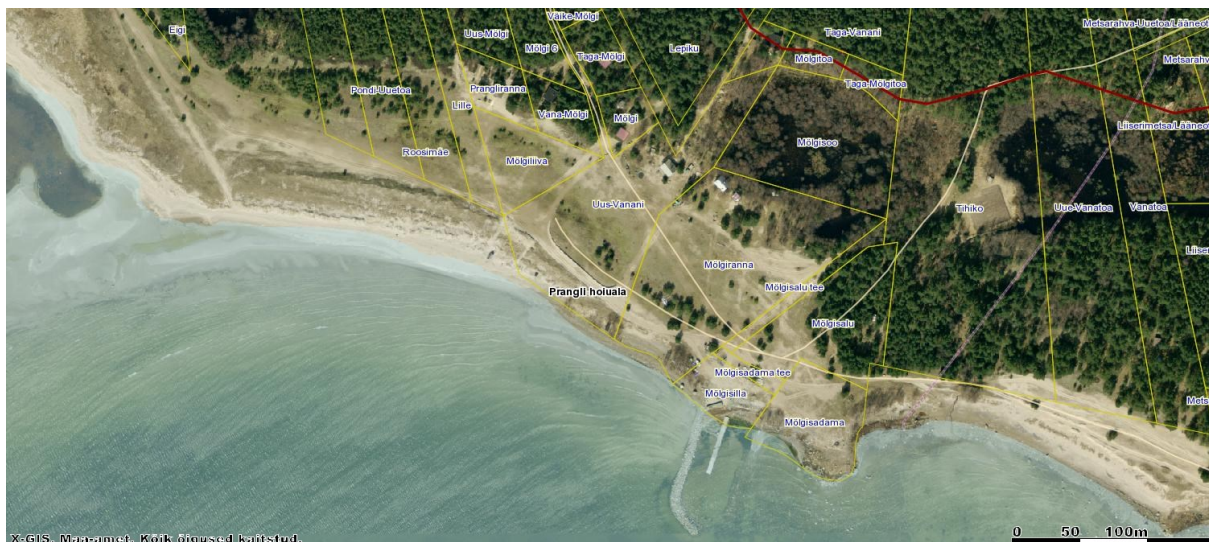
Sadama alal (Mõlgisilla, Mõlgisadama tee maauksusel) ei ole Maa-Ameti 2012. a ortofoto järgi (joon 2) üldse põhjust rääkida loodusala kaitse-eesmärgiks olevatest elupaikadest ja liikidest, kuna tegemist on rikutud maastikuga. Looduslik taimkate on hävinud ning pinnas kas lahti sõidetud ja segi pööratud liiv või täidetud saviga. Ümbritsevatel maatükkidel on laiguti säilinud elupaigatüübile 1640 omane taimkate, kuid seda läbistavad sügavad sõidurööpad, millest osa viib lähedalolevate suvemajadeni, laiema ja sügavamad aga on põhjustatud sadama maal toimuvatest tegevustest.

Joonis 2. Mõlgisilla ja selle lähedal olevad maaüksused 2012. a Maa-Ameti kaardil (<http://xgis.maaamet.ee/xGIS/XGis>).
