# Viimsi mõisa pargi dendroloogiline inventuur ja hoolduskava (2017-2026)

## DENDROLOOGILINE INVENTUUR JA

## HOOLDUSKAVA

### (2017-2026)

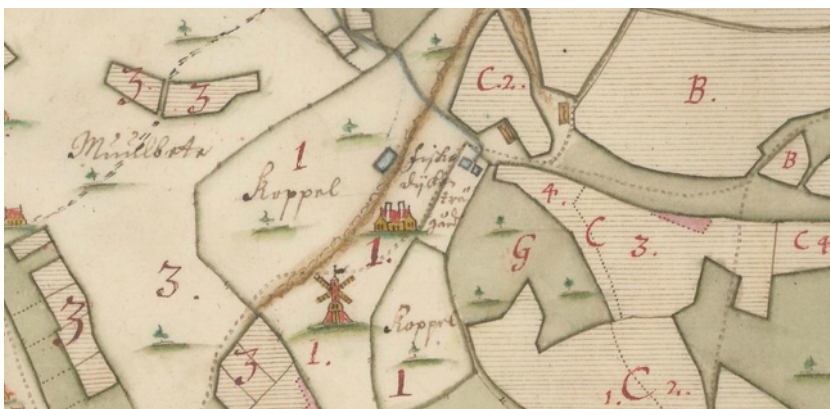
**Kaart 1.** Väljvõte Viimsi mõisa kujutatavalt kaardilt. 1689.<sup>26</sup>

1689.a. skemaatilisel kaardil võib välja lugeda lisaks hoonete paiknemisele ka kalatiikide ja puuviljaaia olemasolu, karjakopli, põldude ja heinamaa paiknemist.

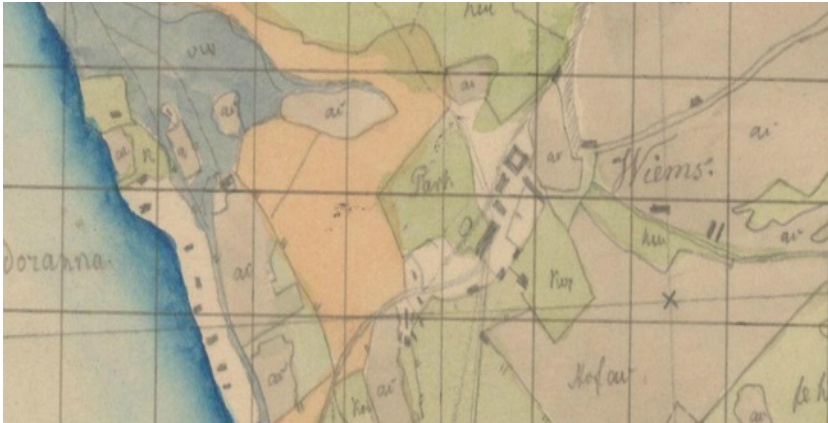
**Kaart 2.** Viimsi mõisasüdame kaart. 19. saj. II poolest.<sup>29</sup>

pargielementide paiknemine peahoone lähialadel läänes, kirdes ja idas, ning vabakujunduslike elementide olemasolu peahoonest edelas-läänes-loodes. Nagu näha kuulus sel perioodil mõisakompleksi rohkelt erinevaid kõrval- ja abihooneid.

19. saj. II poolest pärit kaardilt võib näha, et peahoone paneb teljeliselt paika mõisa kõrvalhoonetete asetuse, mille kohta on säilinud märkus, et tegemist on kivist laotud hoonetega. Härrastemajaga stiililiselt kokku sobituva hoonetekompleksi rajamine jääb siiski hilisemasse perioodi ning ka 19. sajandi lõpus on lisatud mitmeid abihooned.

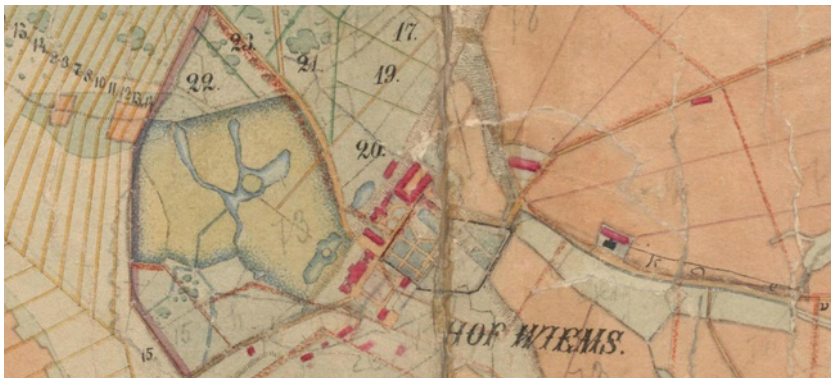
**Kaart 3.** Viimsi mõisasüdame kaart. 1875.<sup>30</sup>

1875.a. kaardil võib välja lugeda härrastemaja ja selle vahetus läheduses peahoonest kirdesuunas paiknevaid aita, kuivatit, keldrit, valitsemaja ja karjalaudakompleksi, ja kagu-lõuna-edela pool tõllakuuri, moonakatemaju ja tuuleveskit.<sup>47</sup> 1897.a. andmete alusel olid mõisas härrastemaja, valitsemaja, ait, hobusetallid, sepikoda, Hollandi tuulik, viljaküünid, rehi, sulastemajad.<sup>48</sup>

Viimsi mõisasüdame ülesehitust on peetud kompaktselt terviklikuks. Põhiosa mõisaansamblist rajati 18. sajandi II poolel<sup>25</sup> ja terviklik mõisaruum valmis 19. sajandi esimeseks pooleks. Mõisakeskuse asetust ümbritseva olukorra suhtes illustreerivad hästi ajaloolised kaardid (vt kaart 2, 3) ning tänapäevast olukorda kajastav ortofoto tõendab omakorda, et olulised teesihtide asetus on säilinud läbi aastasade praktiliselt muutumatuna (vt kaart 11).

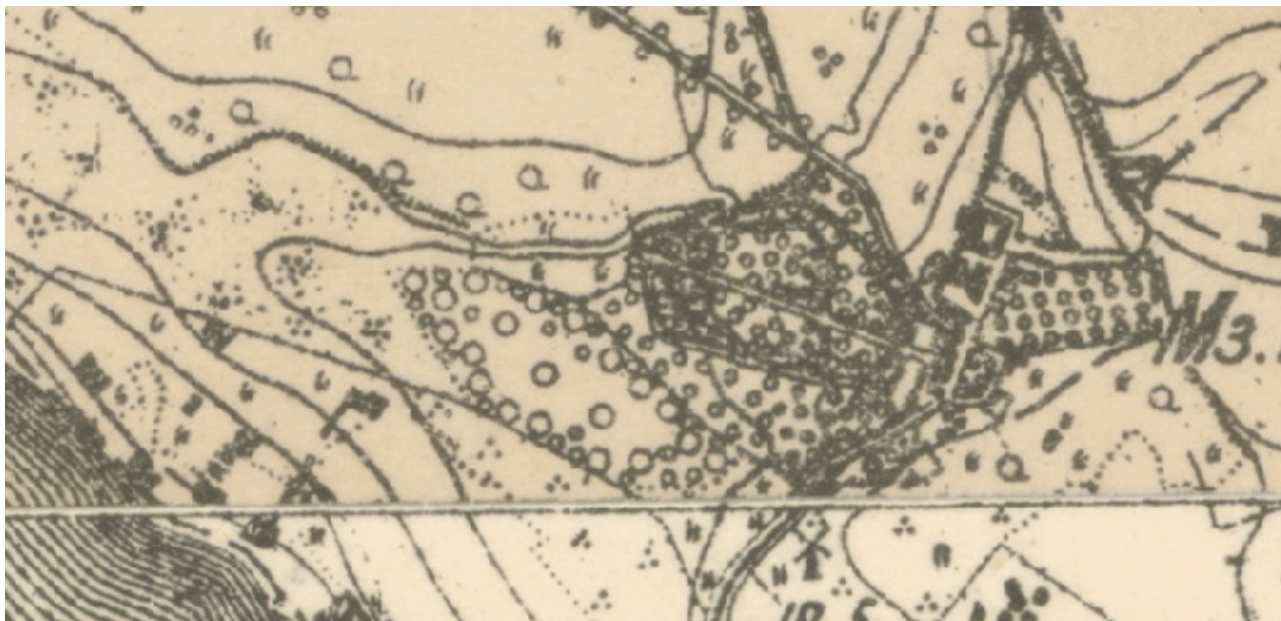
**Kaart 5.** Väljavõte üheverstalisest kaardist. 1899.<sup>32</sup>

Üheverstaliselt kaardilt on võimalik hästi välja lugeda oluliste teede paiknemist mõisaruumis. Domineerivatena võib esile tõsta Pargi ja Mõisa teed, mis olid mõisa keskme ühendajaks ja piiritlejaks ümbritseva ruumiga.

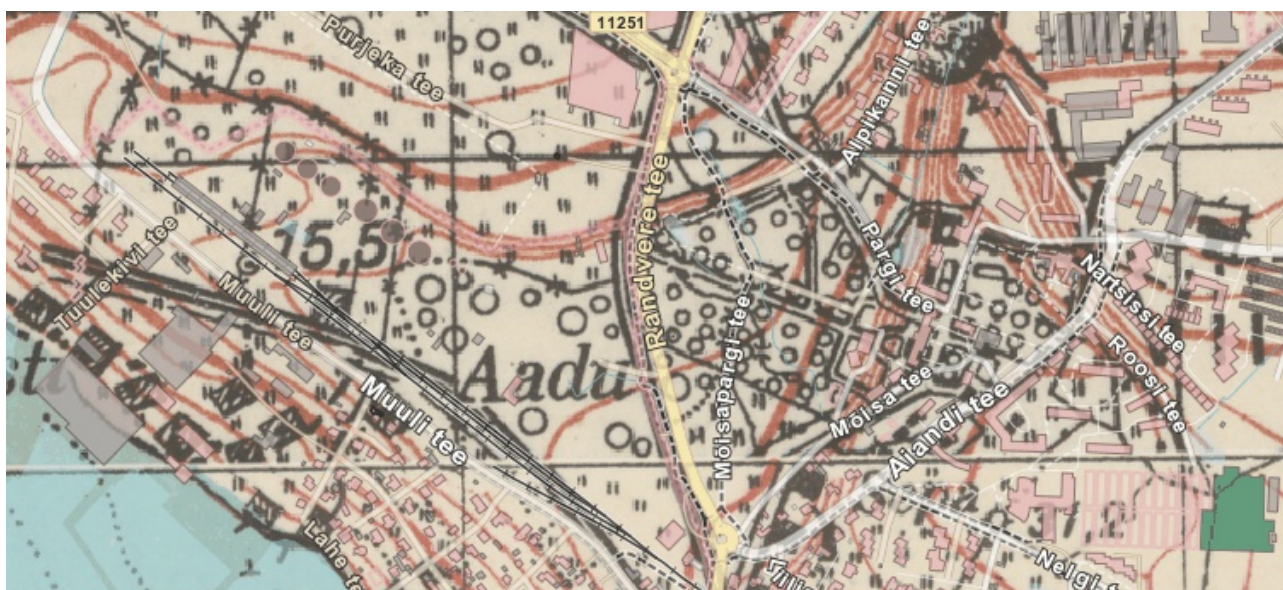
**Kaart 6.** Tänapäevane maastikukihistus koos Eesti I Vabariigiaegse 1925.a. topograafilise kaardiga.<sup>33</sup>

I Eesti Vabariigi aegsetelt topograafilistelt kaardidelt (vt kaart 6, 7) on küllaltki hästi võimalik välja lugeda teedestruktuuri ja vee-elementi muutusi mõisaruumi alumises pargiosas, samuti peahoone tagaküljelt alguse saava esindusruumi kujunduses, kus võib esile tõsta domineeriva lahendusena peahoonest lähtuvat sirget telge loode suunas, trepistikku koos basseiniga. Pargiruumi on lisatud uusi jalutusteid. Võib tõdeda fakti, et mõisasüdan ümbritsev teedevõrk ja sealne hoonestus kui ka mõisa keskset ala ümbritsev maastikumuster püsisid sel perioodil suuremate muutusteta.

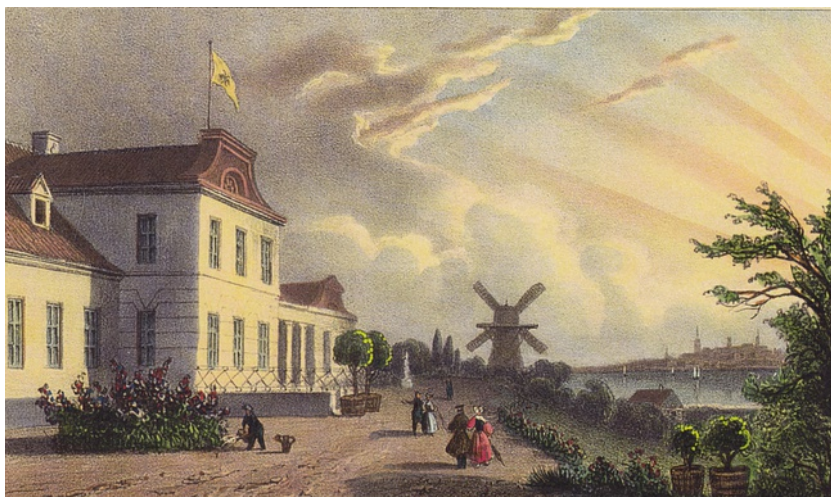
*Foto 3. Koopia graafilisest lehest. Viimsi mõis Tallinna lähistel. 1833.*<sup>42</sup>

1833. aastast pärineb baltisaksa kunstniku K. F. Kügelgeni maal, millel on näha peahoonet, mille eest lähtuvad astangud ning kaugemal seisavad uhkelt kelpkatustega hooned ja suur hollandi tuulik.<sup>43</sup> 1865.a. toimus Viimsi mõisas tulekahju, mille tõttu said paljud hooned Viimsi mõisakeskuses kannatada. Hoonete parandustööde käigus muudeti hoonete välisilmet. Mõne aasta pärast härrastemaja kaasajastati.<sup>44</sup> Peahoonele lisati sümmeetriliselt paiknevad kõrgemad risaliidid, muudeti katuse kuju, mis tegid hoone välisilme historitsistlikuks.<sup>45</sup>

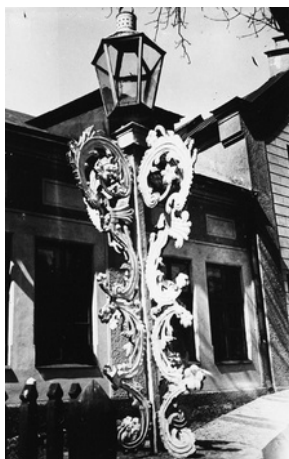
*Foto 22. Viimsi mõisa pargilatern. 20.sajand.<sup>76</sup>*

Ajalooliselt piltidelt võib välja lugeda erinevatel sajanditel Viimsi pargis olnud skulptuuride olemasolu. Kauni vormiga välivalgusti on üks ainulaadseimaid näiteid pargivalgustitest Eestis. Erinevatelt fotodelt ja maalidelt võib välja lugeda erinevas stiilis välimööbli (pingid, lauad, konteinerid jne) olemasolu.

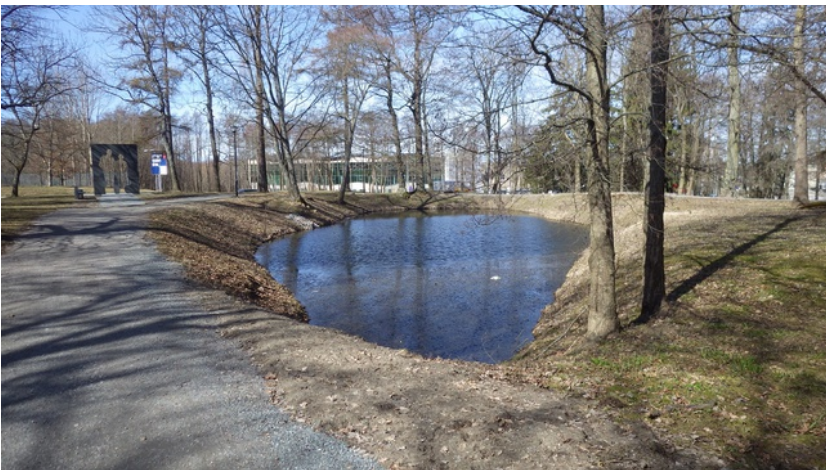
**Foto 25.** Renoveeritud, korrastatud tiik pargi põhjaosa ülemisel astangul. 2017.<sup>88</sup>

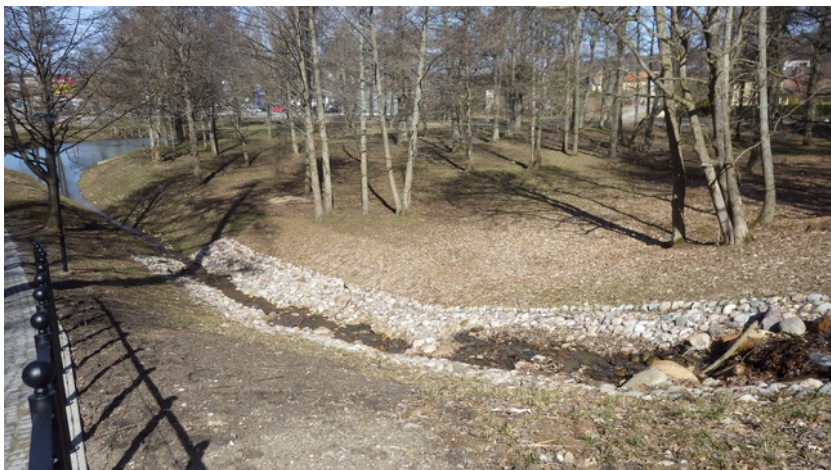
*Foto 26. Kanal-kraav koos taastatud kaskaadiga pargi põhjaosas. 2017.<sup>89</sup>*

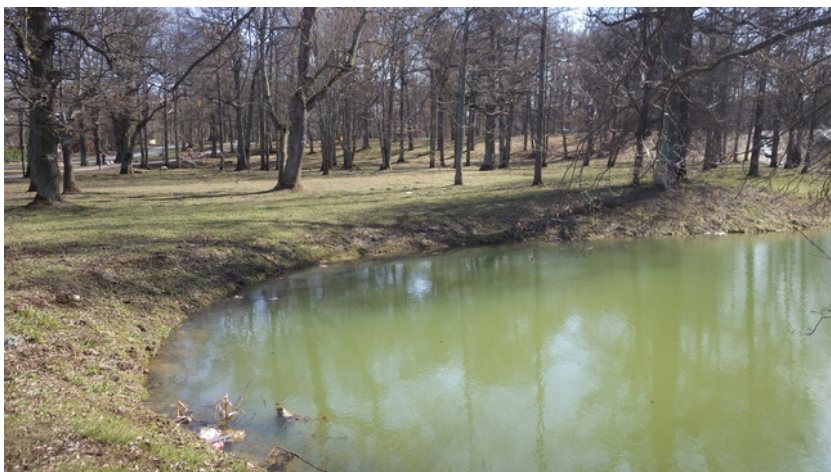
*Foto 27. Reostunud tiigivesi pargi põhjaosas. 2017.<sup>90</sup>*

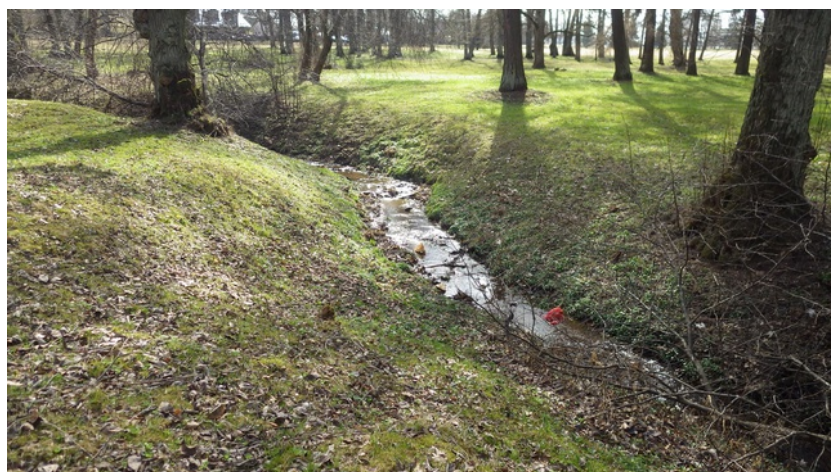
Sademerikkal perioodil jääb drenitorustike nõrga toimimisvõime tõttu park liigniiskeks.<sup>87</sup> Dreneažijoonis näitab, et tööprojektiga on ette nähtud dreneaž olemasoleva 3 tiigi ümbrusesse, kuid ülejäänud ala pargis ei ole dreneaži uuendatud, rekonstreeritud. Liigniisketest aladest lähtuvalt on kõige probleemsemaks alaks hetkel mõisa peahoonest algavast peateljest lõunas paiknev pargiruum ja seal olev kanal, mille seisukorrast tulenevalt on suurem osa nimetatud pargiosast muutunud liigniiskeks.

*Foto 28. Kanal-kraav pargi lõunaosas. 2017.<sup>91</sup>*

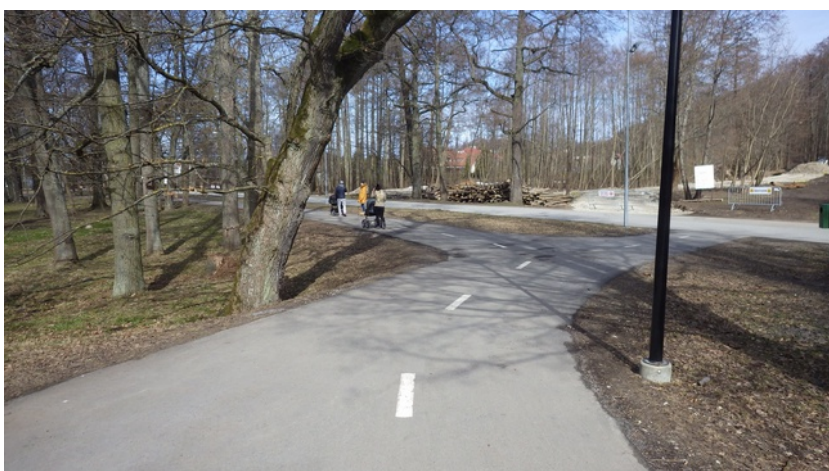
*Foto 29. Kergliiklustee pargi põhjapiiril. 2017.<sup>92</sup>*

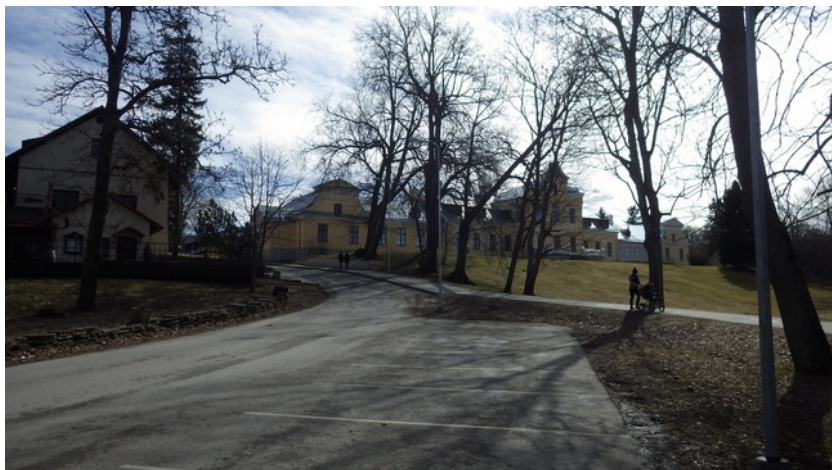
*Foto 30. Parkimine Pargi tee ääres. 2017.<sup>93</sup>*

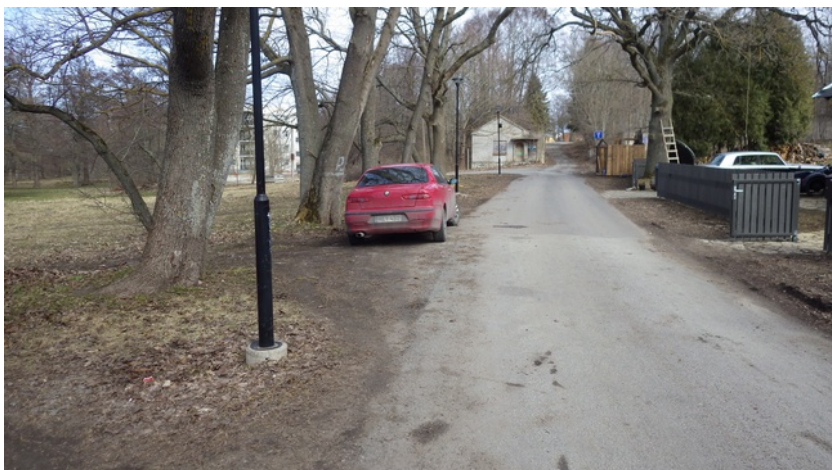
*Foto 31. Parkimine pargi lõunapiiril Mõisa-Hämariku tee ääres. 2017.<sup>94</sup>*

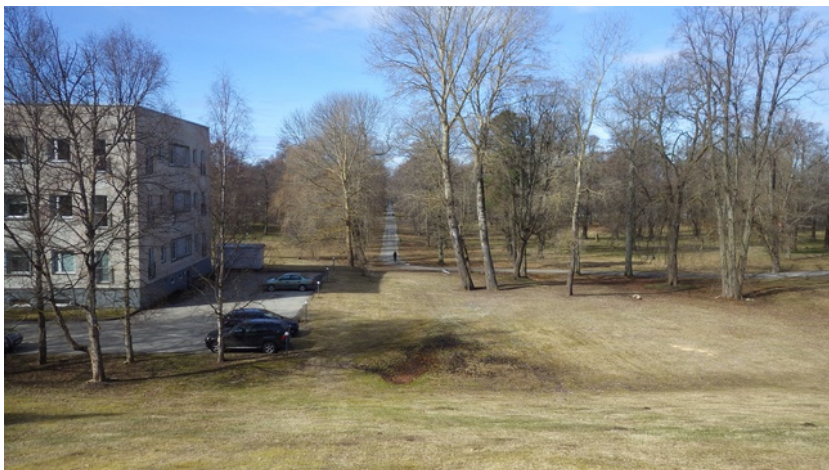
Pargiseselt leidub mitmesuguse kasutuse ja olukorraga teid, suur osa teedest on kaetud asfaltbetooniga, mis teatud lõikudes on vajunud ja kate murenenud. Pargisestest teedest on olulisem peahoone keskteljega visuaalselt ühtiv tee, mida ääristavad erinevat liiki alleepuud (näiteks harilikud hobukastanid). Tee on ca 1-3 m, osaliselt kaetud killustik-kruusaga, osaliselt vana-asfaldiga ja osaliselt on tegemist pinnasteega. Tee lõppeb Laidoneride monumendi platsiga, mis on kaetud graniitsõelmetega ja piiratud metalläärisega.

*Foto 32. Peahoonest lähtuval peateljel olev tee. 2017.<sup>95</sup>*

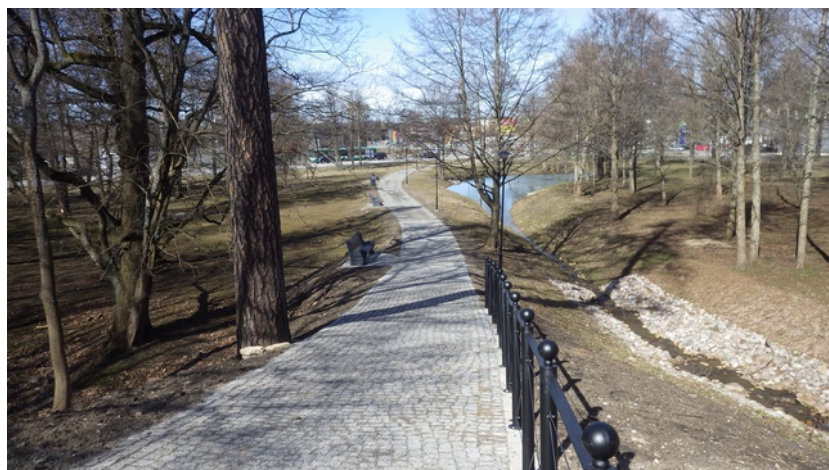
Pargi põhjaosas tiikide vahelisel alal paiknevad rekonstrueeritud teed, mis on korrastatud 2016.a. koostatud tööprojekti alusel.<sup>96</sup> Rekonstrueeritud teed on 2,5-2,8 m laiused, kaetud hõbealli graniitsõelmetega ja ääristatud peene metalläärisega. Kõige põhjapoolsema teelõigu ülemises osas on kasutatud teekatteks graniit-täringukive. Osaliselt on projekteeritud sõelmekattega teed ääristatud kaherealise betoonkiviga (mõisakivi, 70\*140\*210 mm, värvuselt hall). Tööprojekti järgi on rajatud teede äärde pinkide alla eraldi alused (1\*3 m laiused), mis on kaetud kas graniitsõelmetega ja ääristatud metallist servaga või graniit-täringukividega. Teedele on antud põikikalle 2%.

*Foto 33. Pargi põhjaosas asuv rekonstrueeritud pargitee. 2017.<sup>97</sup>*

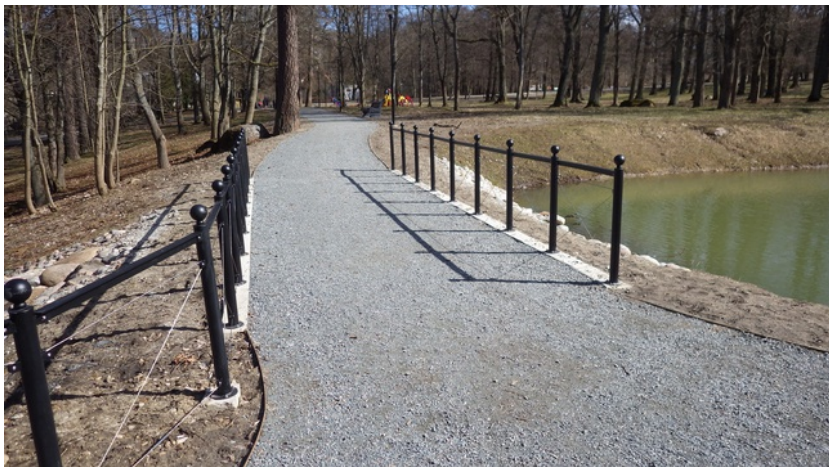
*Foto 34. Rekonstrueeritud pargitee parki põhjaosas. 2017.<sup>98</sup>*

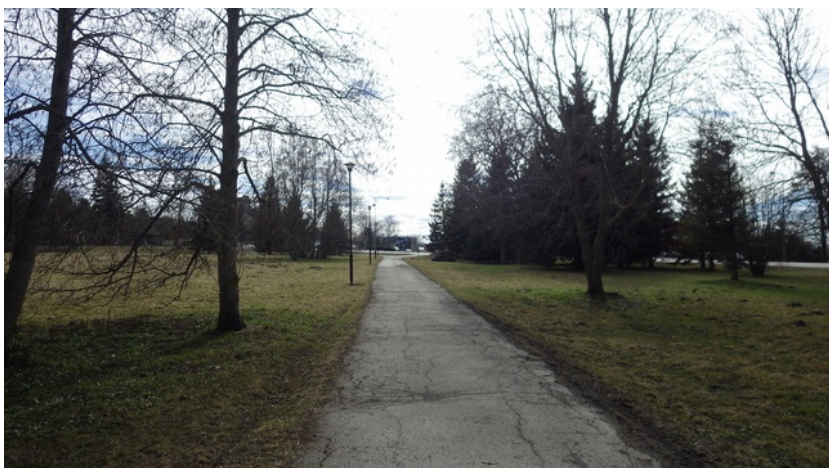
Pargi edelaosast alguse saav tee, mis ühtib parki keskmises peateljele rajatud teega, on ca 2,5m laiune ja kaetud vana pragunenud asfaldiga, osaliselt on tee ääred kaetud pinnasega. Tee ääred vajavad hooldust. Pargis on ka pinnasradu, neid leidub tiikide ümbruses, otseteedena ühelt pargiteelt teisele.

*Foto 35. Pargi edelaosast kulgev asfaltkattega tee, mis vajab hooldust. 2017.<sup>99</sup>*

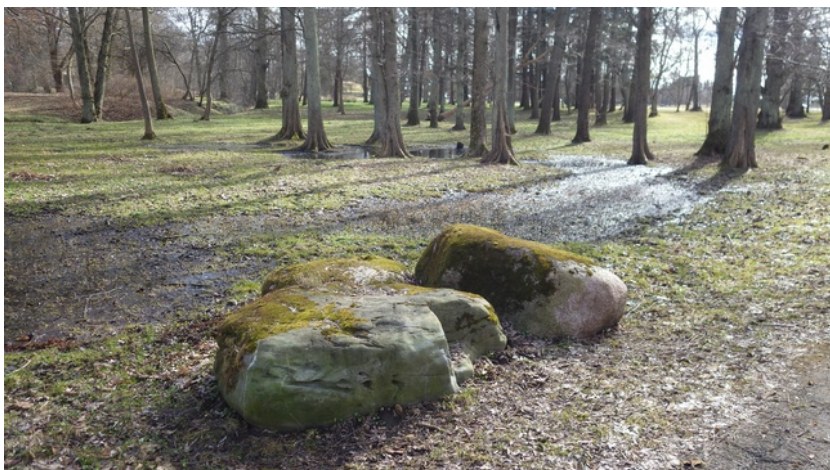
**Foto 36.** Pargi liigniisked alad pargi keskmes. 2017.<sup>109</sup>

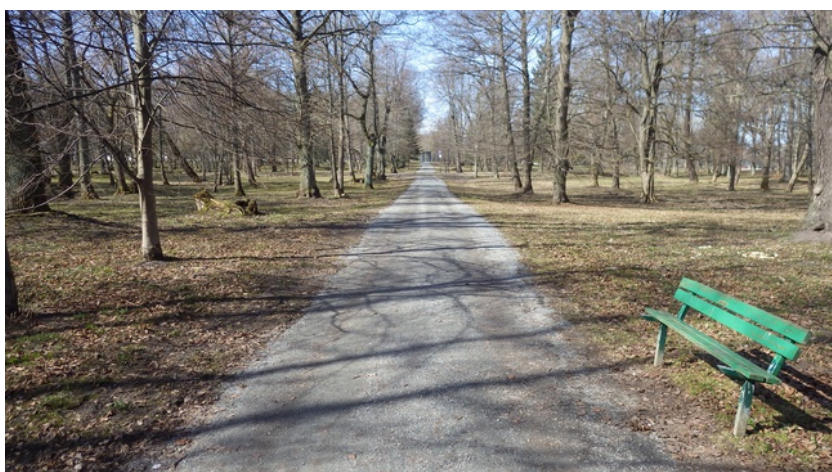
**Foto 37.** Vaade piki peatelge, mida ääristasid puude read. Hetkel pole puuderead loetavad. 2017.<sup>110</sup>

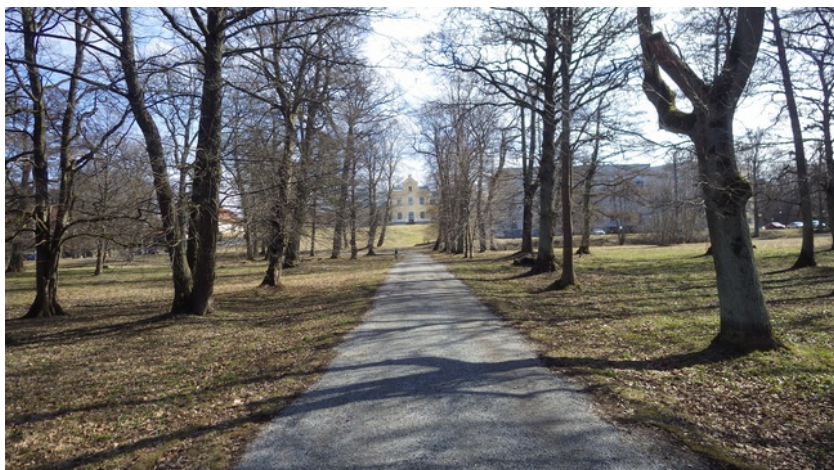
*Foto 38. Vaade piki peatelge Viimsi mõisa peahoone suunas. Paremalt on läbi puude näha korterelamut, mis ei loo tervikpilti vaatest mõisa peahoonele. 2017.<sup>111</sup>*

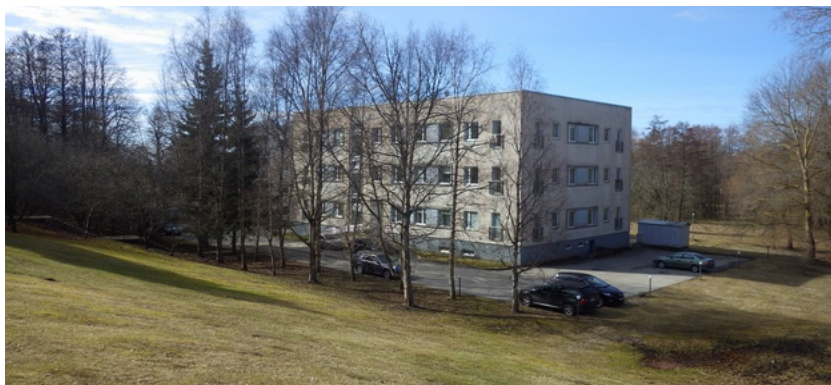
*Foto 39. Vaade Nõukogude ajal rajatud kasarmuhoonele, mis on kaasaajal ümberehitatud korterelamuks. Hoone sulgeb mitmest küljest olulisi ajaloolisi vaateid parki ja ümbritsevale maastikule. 2017.<sup>112</sup>*

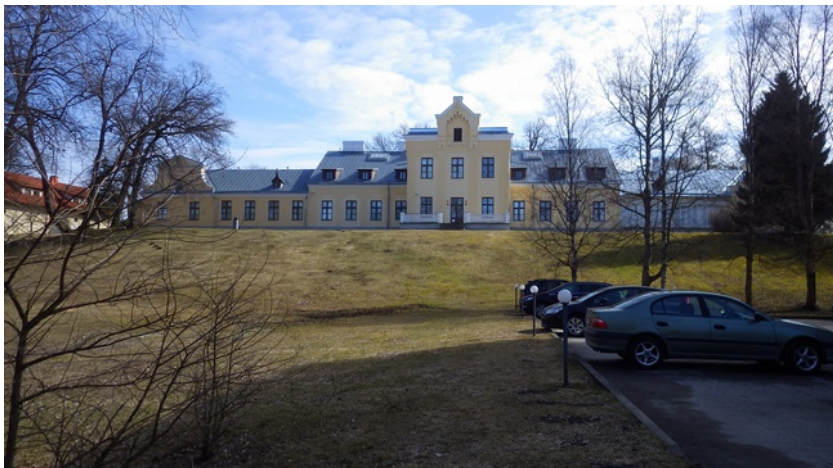
**Foto 40.** Vaade endise Viimsi mõisa peahoonele. Vaatele jäävad ka peahoone lähedal paikneva korterelamu autode parkla. Vaate parandamiseks tuleks parkla asukohta muuta.<sup>113</sup>

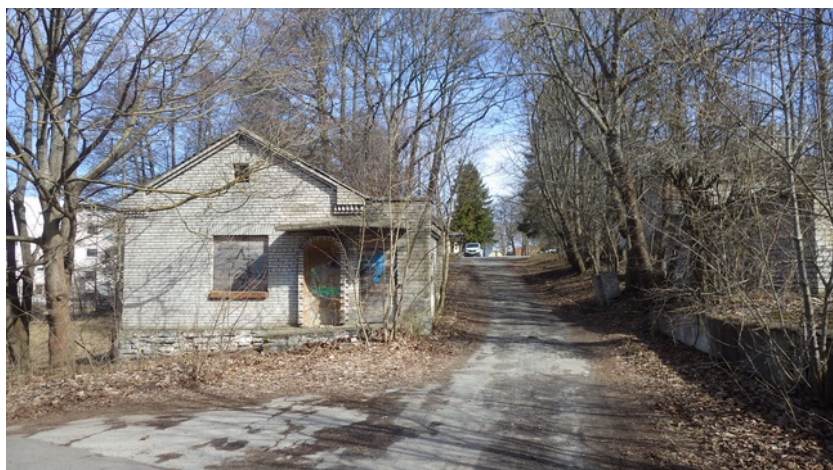
**Foto 41.** Nõukogudeajal rajatud, hetkel kasutuseta ja lagunevad ehitised pargi kagupiiri kontaktvööndis. Ehitised omavad mõju ka pargile. Vaatesse jääb ka Mõisa tee.<sup>114</sup>

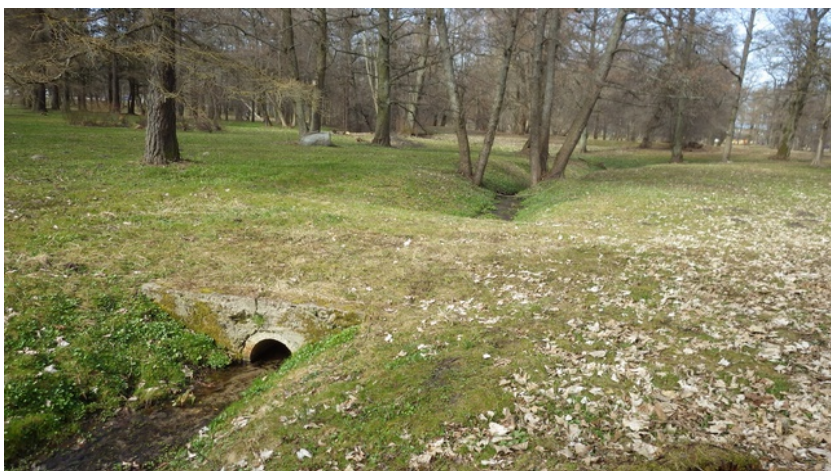
paviljonikohad, trepistiku ja kaskaadi kivid, üksikud kivist postid ja rändrahnud mitmesugustes kohtades. Pargi kontaktvööndisse jäävad sissesõidutee pandus, värava postid ja kivimüür peahoone lähedal. Pargi ajalooliste objektide seisukord on rahuldav – kõigi objektide juures esineb teatavaid lagunemisi või varisemisohtlikke kohti.

Foto 42. Ajalooline sillakoht pargi kagu osas.<sup>115</sup>

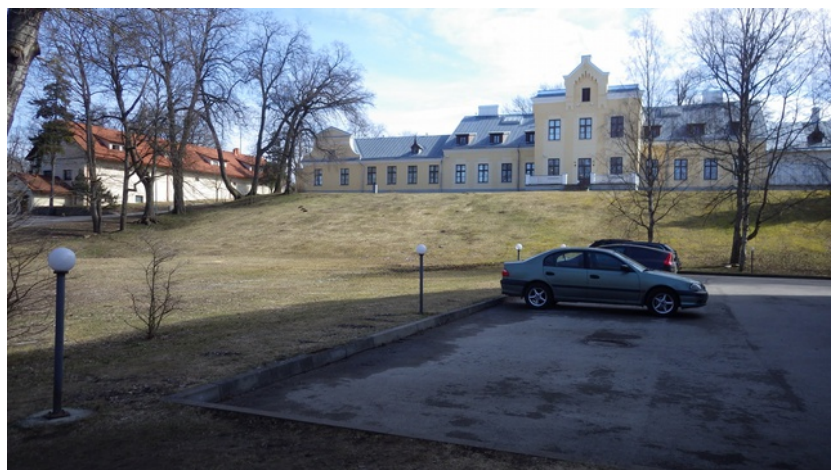
Foto 43. Vaade endise Viimsi mõisa peahoonele. Esiplaanil kaasajal rajatud parkla, mida ääristavad kaasaegsed valgustid. Terves pargis on kasutatud mitmesuguses stiilis ja vormis rajatisi.<sup>116</sup>

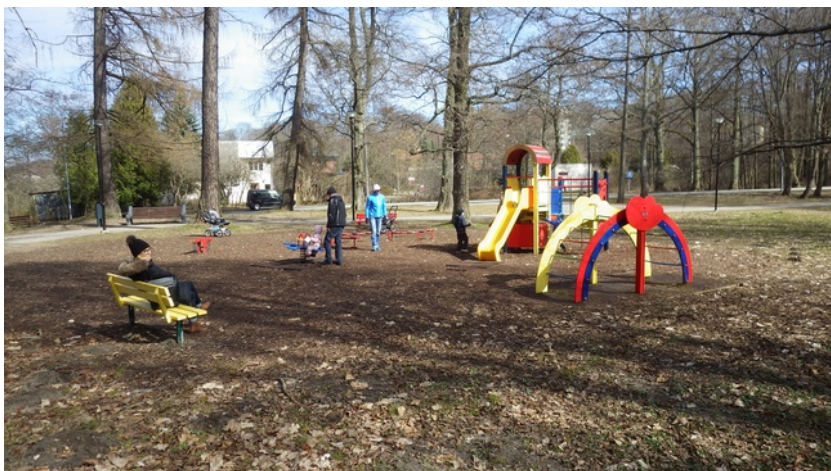
Mänguväljakul paiknevate elementide seisukord on varieeruv. Mänguväljaku asukoht ja atraktsioonid ei ole väga hästi kooskõlas pargiruumiga.

*Foto 44. Vaade mänguväljakule.<sup>119</sup>*

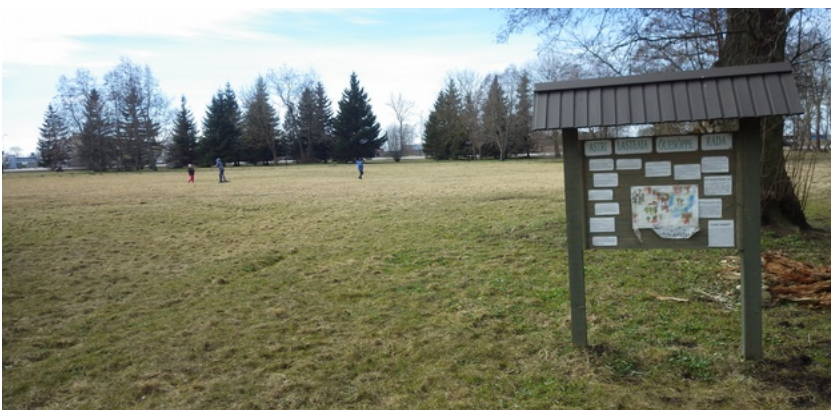
Pargi lõunaosas avatud ala piiril pinnastee äärde on paigutatud puidust stend, millel kajastatakse lasteaialaste joonistusi pargi kujunduslikest ideedest. Idas oleva kortermaja lähedal paikneb väike liivakast, samuti on kortermaja eest lähtuva tee äärde jätud betoonist valatud vundament ning erinevates hunnikutes ehitusmaterjali.

*Foto 45. Vaade pargi lõunaosas paiknevale avatud alale, mille põhjapoolsesse ossa on paigutatud stend.<sup>120</sup>*

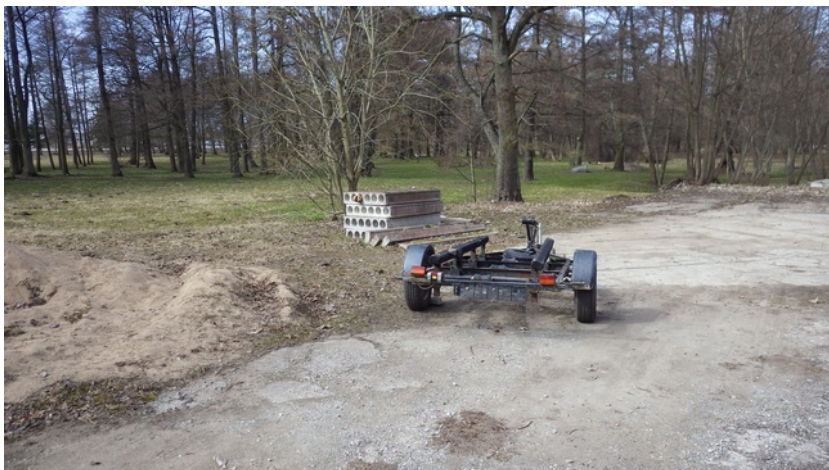
**Foto 46.** Vaade pargi kaguosa piiril paiknevatele ehitusmaterjalide ladustamiskohtadele.<sup>121</sup>

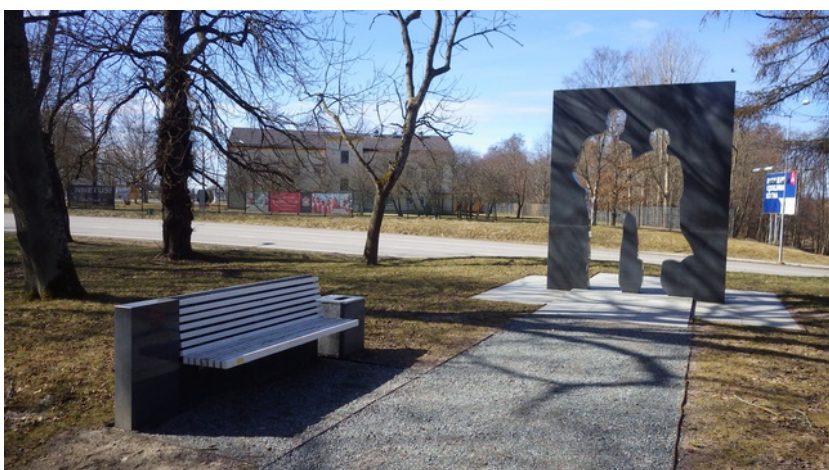
**Foto 47.** Vaade peatelge lõpetavale monumentile ja teda ümbritsevale kujundusele pargi loodeosas. Esiplaanil olev istepink, prügikast ja valgusti on taaskord erinevad mujal pargis kasutatud välimööblist.<sup>122</sup>

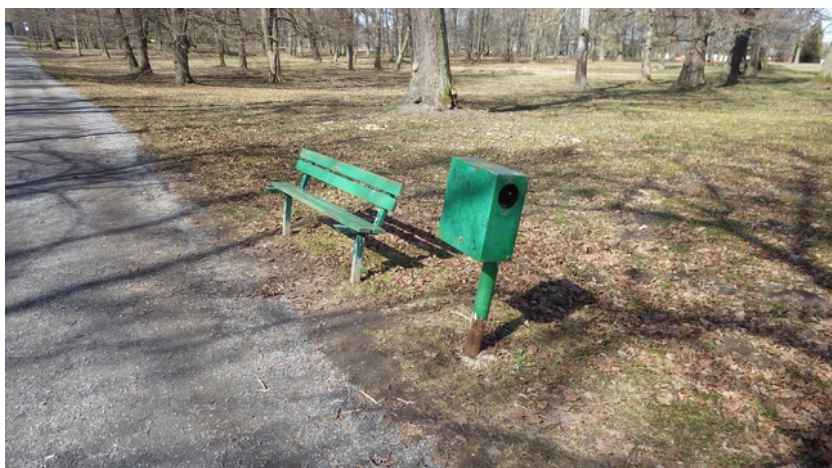
**Foto 48.** Lagunenud, räämas pargirajatised.<sup>123</sup>

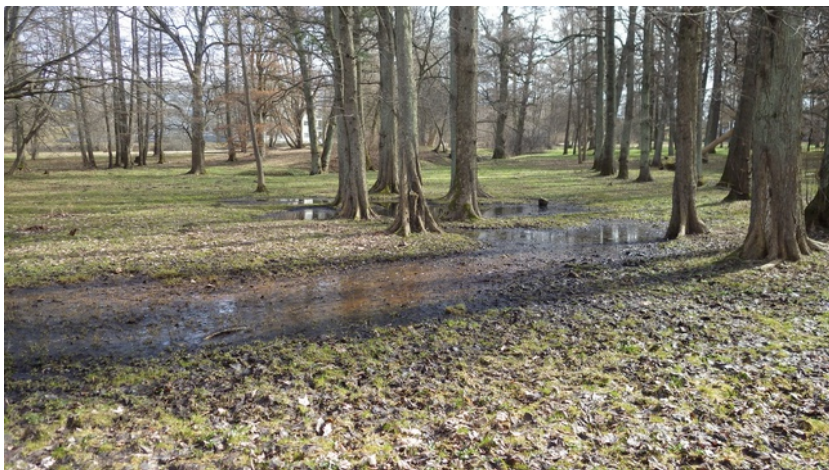
*Foto 49. Hetkel Viimsi parkis üks suurematest probleemidest on liigniiskus.<sup>124</sup>*

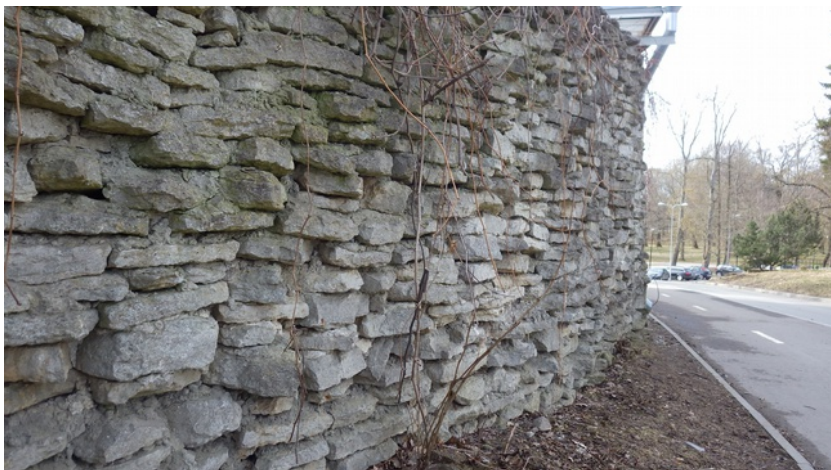
*Foto 50. Piirdemüür pargi kontaktalas.*<sup>125</sup>

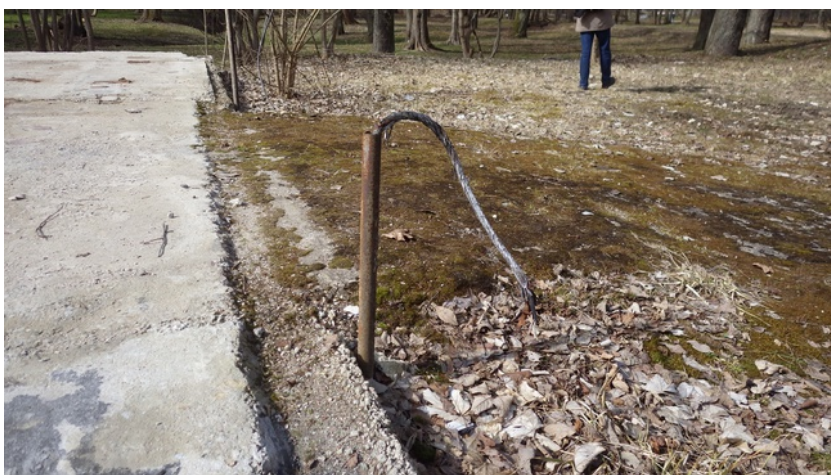
*Foto 51. Pargi kagupiiril paiknev ohtlik objekt.*<sup>126</sup>

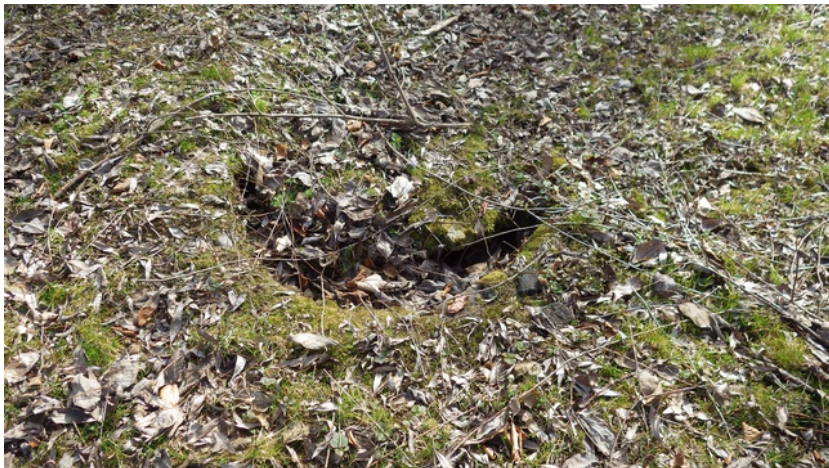
**Foto 52.** Pargi kaguosas asuva kraavi kaldal paiknevad vanad oletavasti silla ja paviljoni kivid ja nende vahel olevad ohtlikud süvendid.<sup>127</sup>

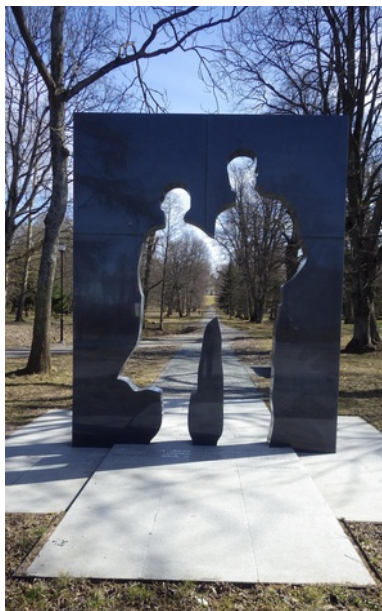
**Foto 53.** Oluline, säilinud vaatesiht peahoone suunas.<sup>128</sup>

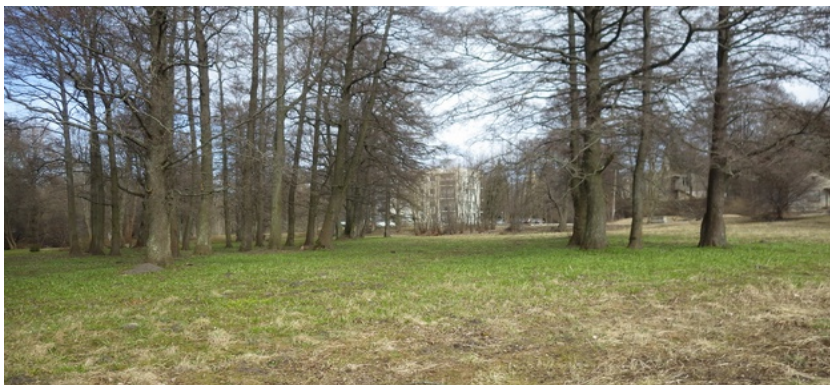
*Foto 54. Avatud, pool-suletud alad pargi lõunaosas.*<sup>129</sup>

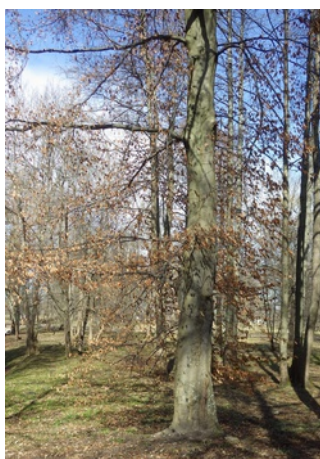
*Foto 55. Väärtuslik üksikpuu.*<sup>130</sup>

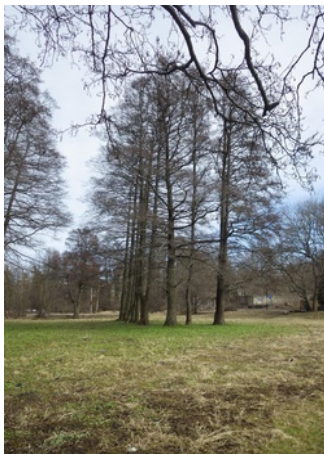
**Foto 56.** Puude grupp pargi lõunaosas.<sup>131</sup>

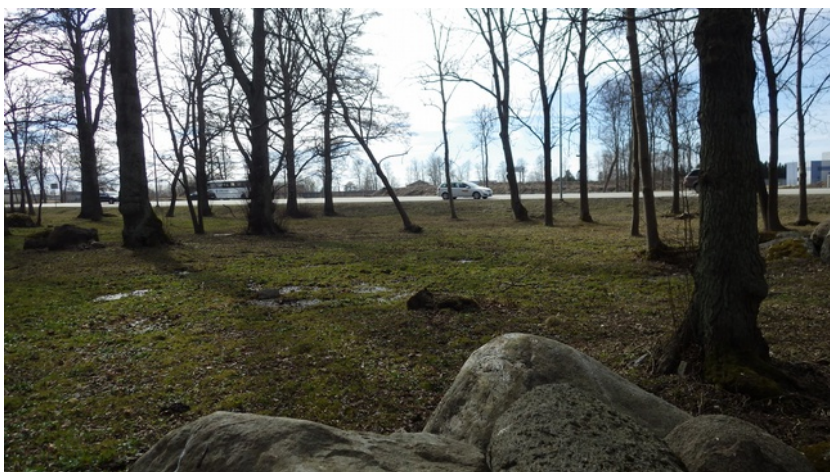
**Foto 57.** Vaade pargist välja lääne suunas. Pargis puuduvad põõsagrupid, mis vähendaks olemasoleva puistu nn "läbipaistvust".<sup>132</sup>

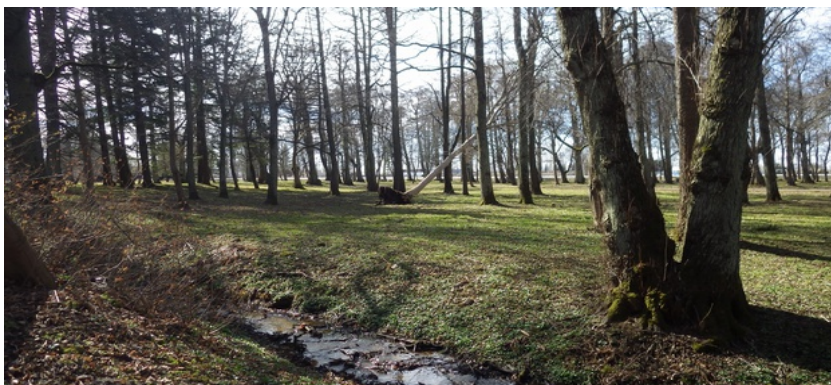
*Foto 58. Ohtlikult kaldus puu pargi lõunaosas.<sup>137</sup>*

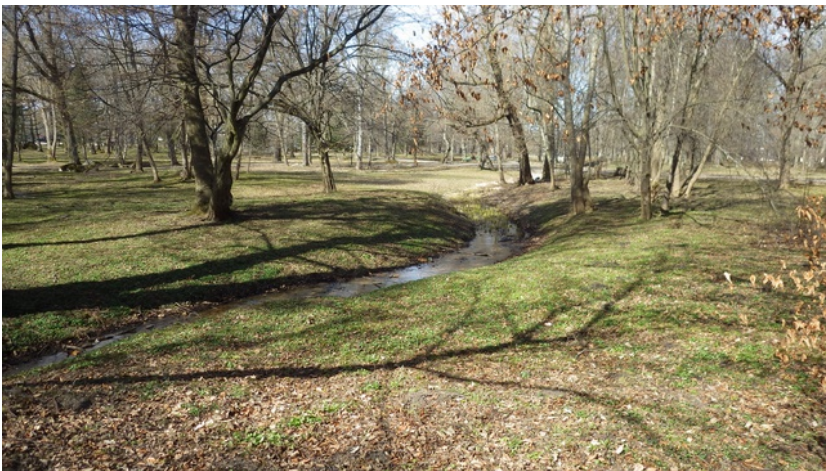
*Foto 59. Süvendamist ja puhastamist vajav kraav pargi lõuna-kaguosas.<sup>140</sup>*
