**OÜ Lainemudel**

Töö nr **2121**

# **PÜÜNSI SADAMA RANNAPROTSESSIDE ANALÜÜS**

Juuni 2021

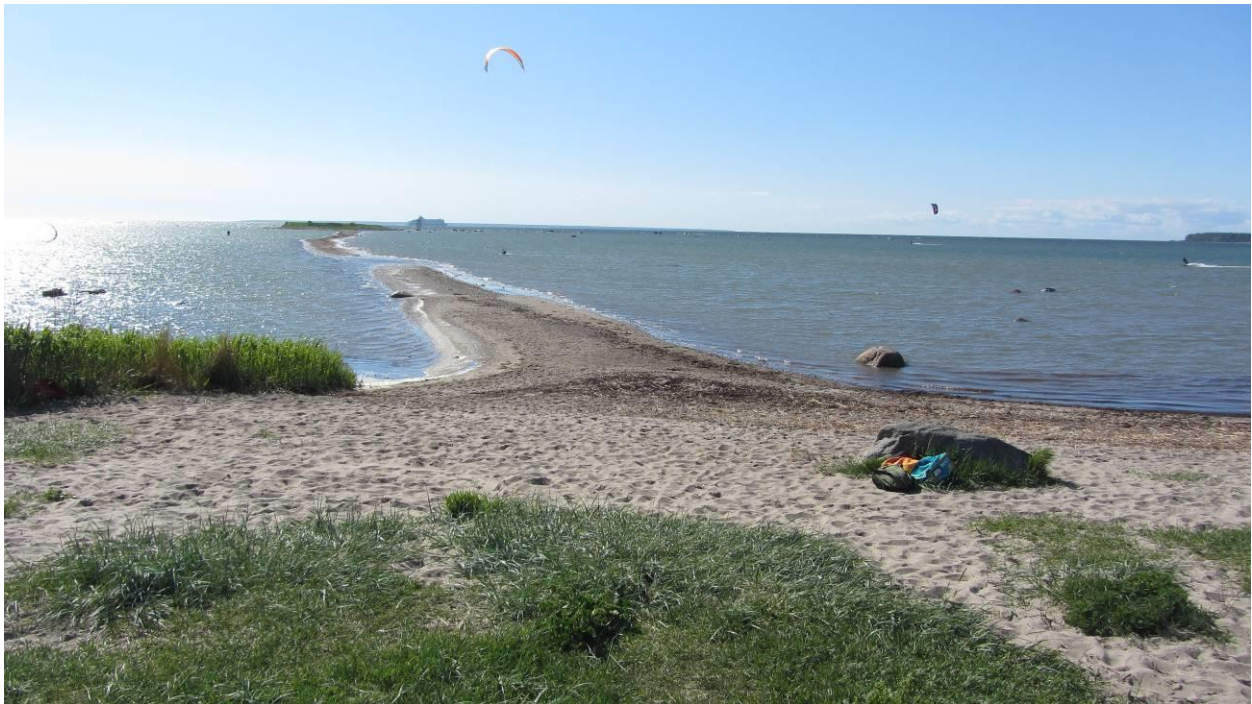
**Foto 2.1.** Vaade Viimsi poolsaare lääneküljel olevale Idasäärele, mis blokeerib setete liikumise põhjast ja lõunasse. Põhjapoolsest rannajoonest eristuv liivaranna osa ning Idasäär viitavad setete akumulatsioonile. 02.06.2019.

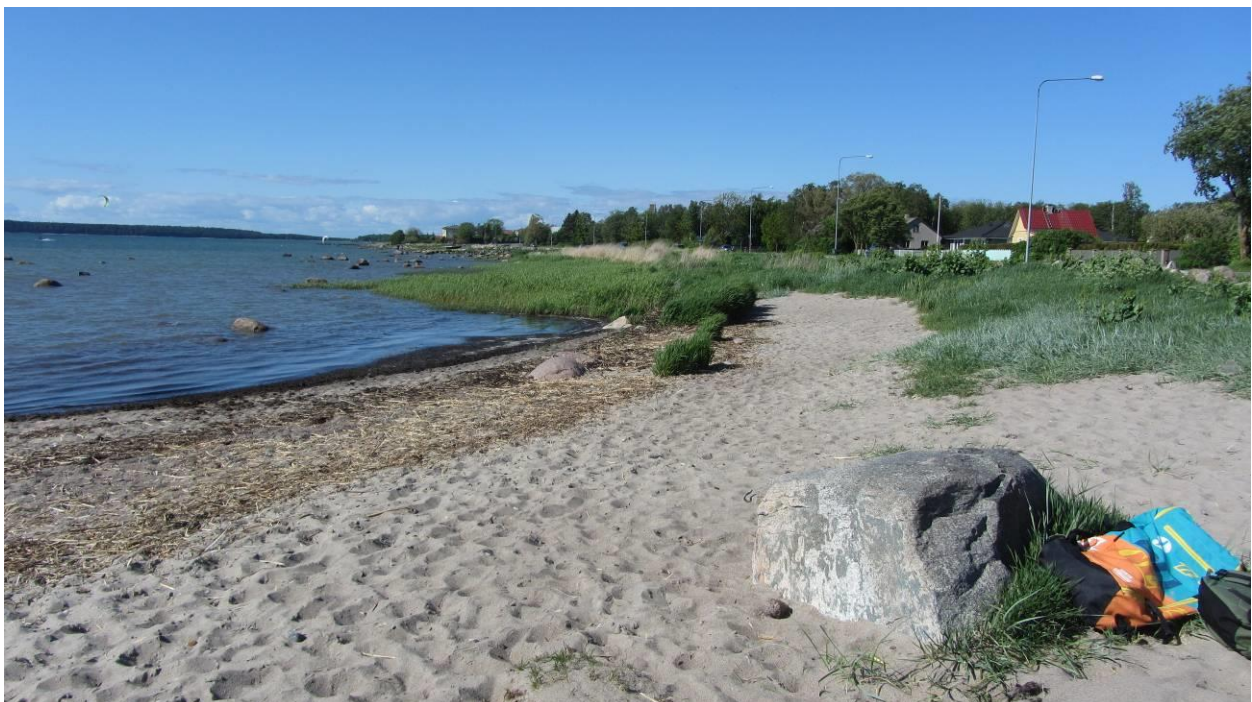
**Foto 2.2.** Vaade põhja suunas Idasääre juurest. Kujunud liiva osa on rannikust üpris lühike. Taimestiku olemasolu viitab aktiivse murrutuse ja setete transpordi vähesusele randla veepealses osas. 02.06.2019.

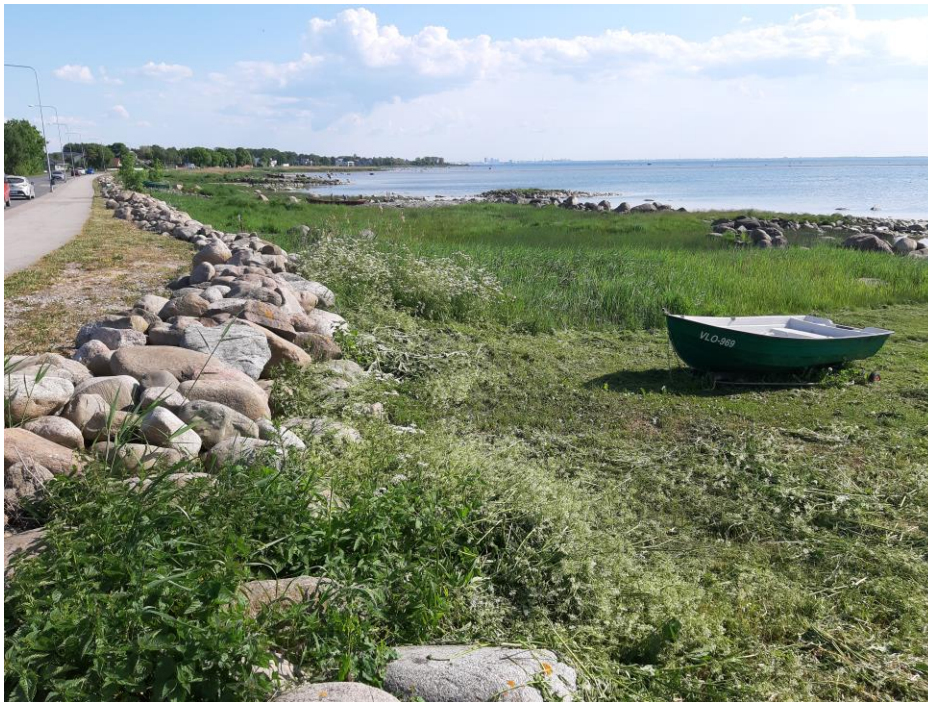
**Foto 2.3.** Rohuneeme tee on kindlustatud ranniku ulatuses graniitkividega, sest kõrgemate veetasemetega võivad lained murrutada teealust peent pinnast. Kohaliku kinnitusel jõuavad lained kõrge veetasemega teeni. 11.06.2021.

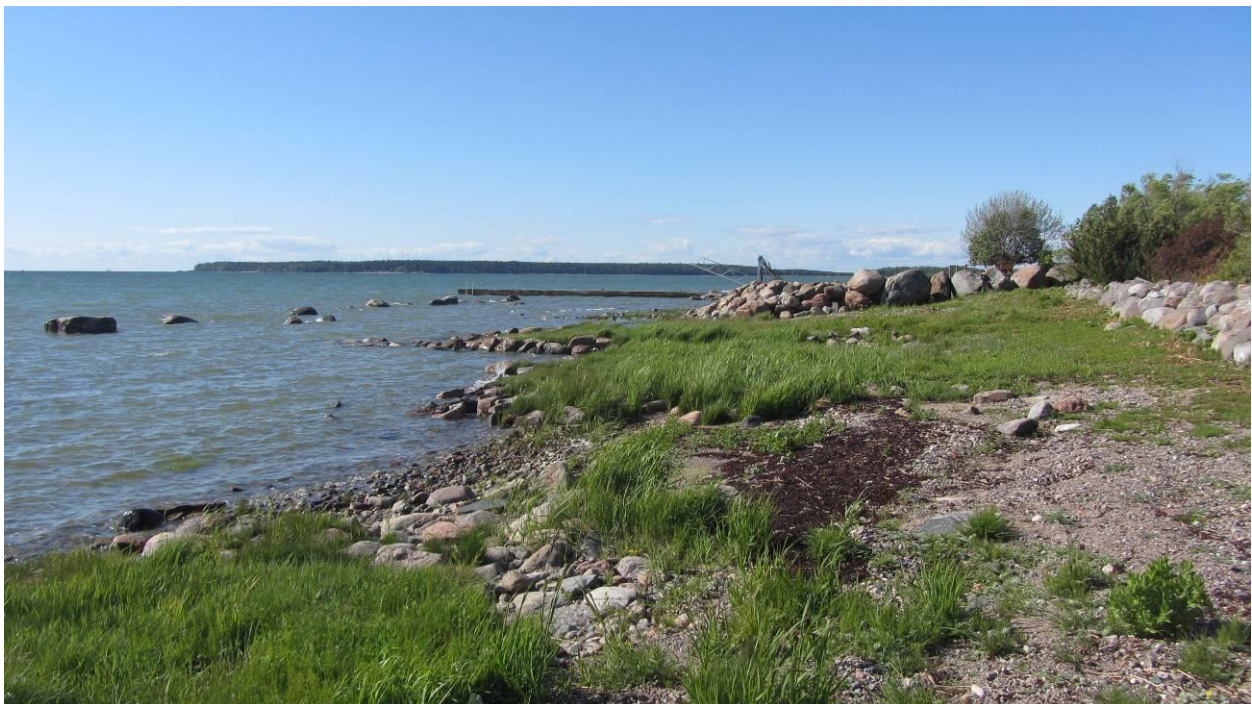
**Foto 2.4.** Veepealses osas on peeneid setteid vähe. Tegemist on kruusase rannaga, kus on palju suuremaid munakaid ja rahne. Palju pinda on veepealses osas kaetud taimestikuga (rohi, kõrkjad jms). 02.06.2019.

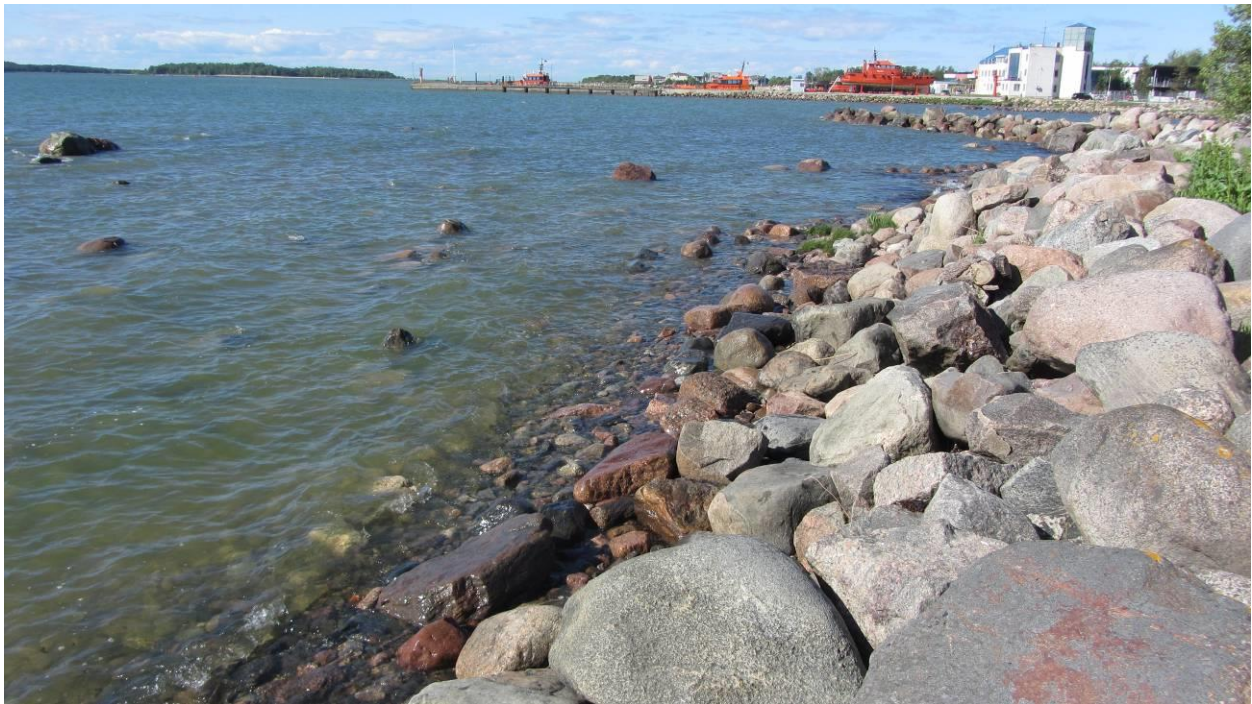
**Foto 2.5.** Planeeritavast sadamas põhja pool on veepiir kindlustatud graniitkividest nõlvaga. Vees ei paista olevat liiva. 02.06.2019.

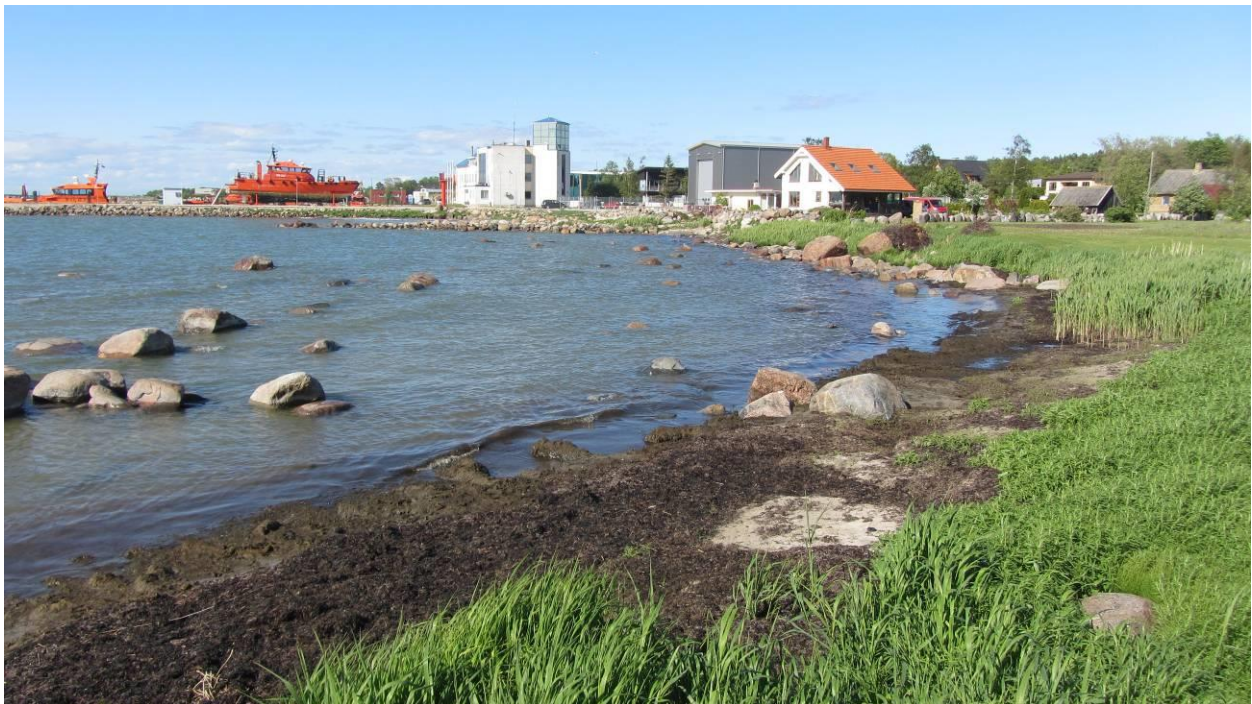
**Foto 2.6.** Rannik on stabiilne: randa katavad kõrkjad ja rohi. Taamal paistab Rohuneeme sadam. Randa on uhitud vetikaid. 02.06.2019.

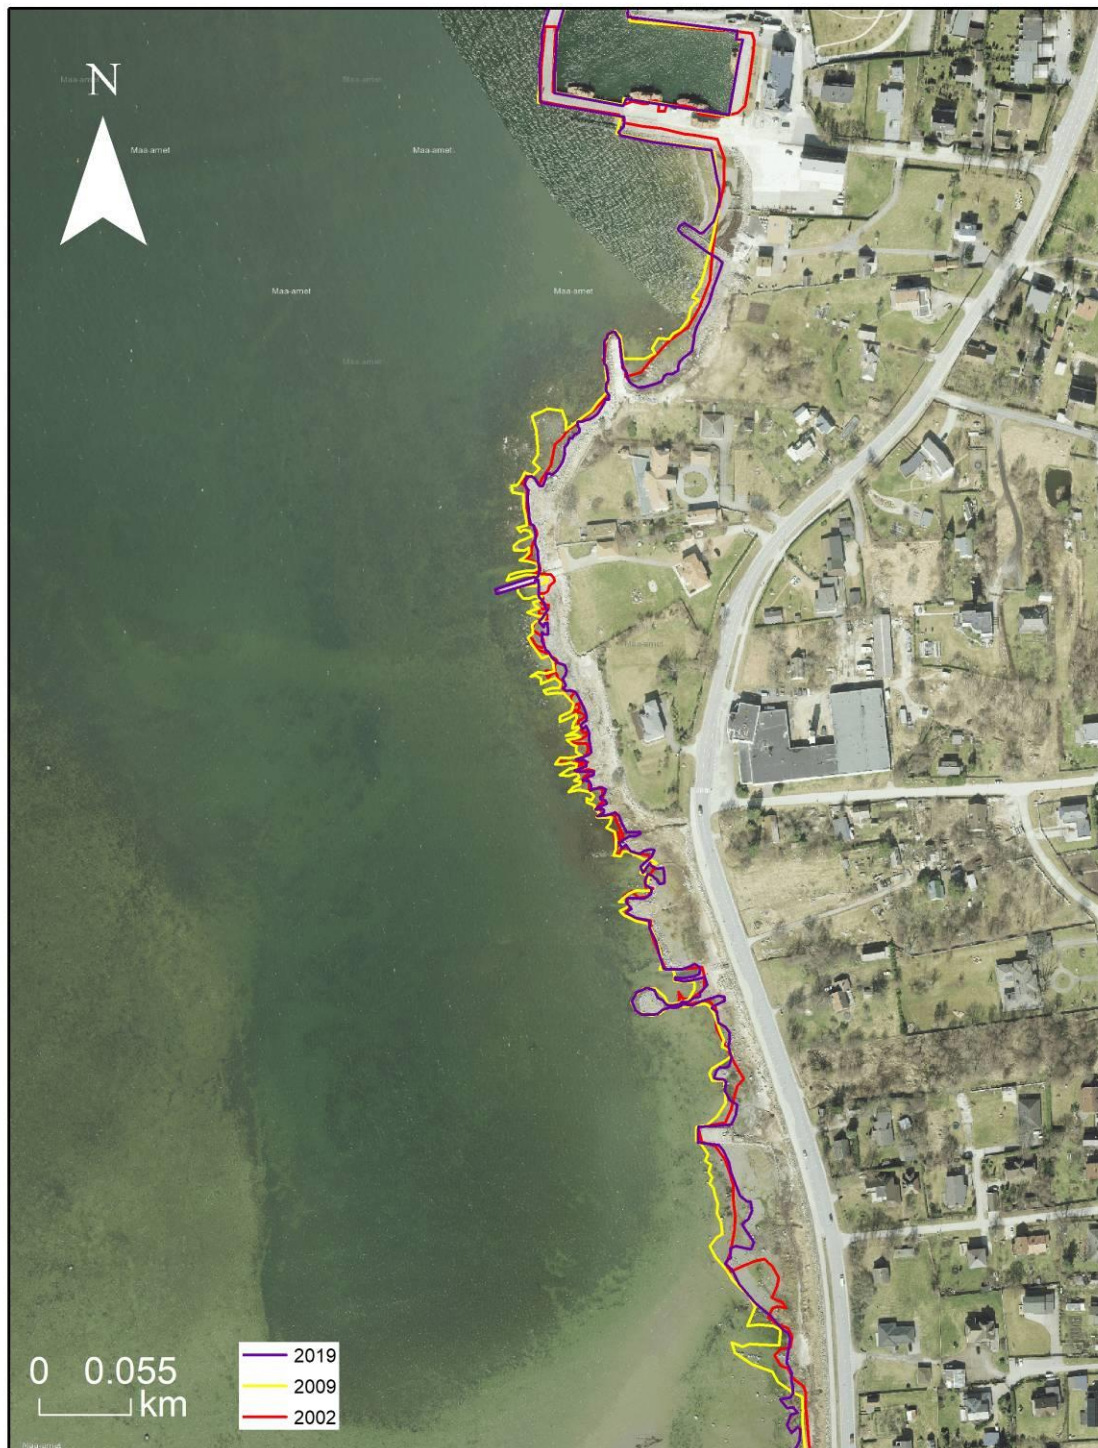
**Joonis 2.3.** Rannas veepiiri kujutavad jooned erinevatel ajahetketel.

Joonis 2.3 koostamisel on kasutatud ortofotosid aastatest 2002, 2009 ja 2019. Täpsemat infot pildistusprogrammides kasutatud seadmete, täpsuse ning aastate lõikes kaetud piirkondade leiab aadressil: <https://geoportaal.maaamet.ee/est/Andmed-ja-kaardid/Ortofotod/Ortofotod-aastate-ja-objektide-kaupa-p27.html>.

Aeropildistamised on üldjuhul läbi viidud hiliskevad- ning suvekuudel, kui mereveetase on valdavalt pikaajalisest keskmisest veidi madalam. Sellegipoolest on aastate lõikes pildistamisaegne veetase kindlasti erinenud ning kuna rannajoone joonistamisel on lähtutud eelkõige nähtavast veepiirist, siis on mõningad aastatevahelised erinevused tingitud muutustes veetasemetes. Sealjuures on rannajoone lähistel tegemist madalaveelise alaga. Seega veetaseme muutudes võib visuaalselt ka rannajoone kuju muutuda. Joonte tõlgendamisel tuleb arvestada seda, et need on joonistatud veepiiri põhjal, mis võib aastaringselt olla erinev ning seega ei pruugi olla erinevatel aastatel koostatud jooned sama absoluutse kõrgusega. Nii on selge, et 2009. aasta pildistamishetkel oli veetase madalam kui teistel aastatel, sest sel ajahetkel kujutatud veepiir on igas ruumipunktis teistest mere pool. Võrreldes 2002. ja 2019. aastate rannajooni kohapealse rannaga on selge, et joonisel 2.3. nähtavad erinevused on põhjustatud pigem veepiiri erinevast asukohast pildistamise hetkel kui rannaprotsessidest.
