Loodus- ja  
terviseteaduste instituut  
Ökoloogia keskus

Aruanne

# AL TSAUNA LAUTRI ÜMBRUSE RANNÕLVA SETTED JA NENDE LIIKUMISE VÕIMALIK MÕJU

September 2022

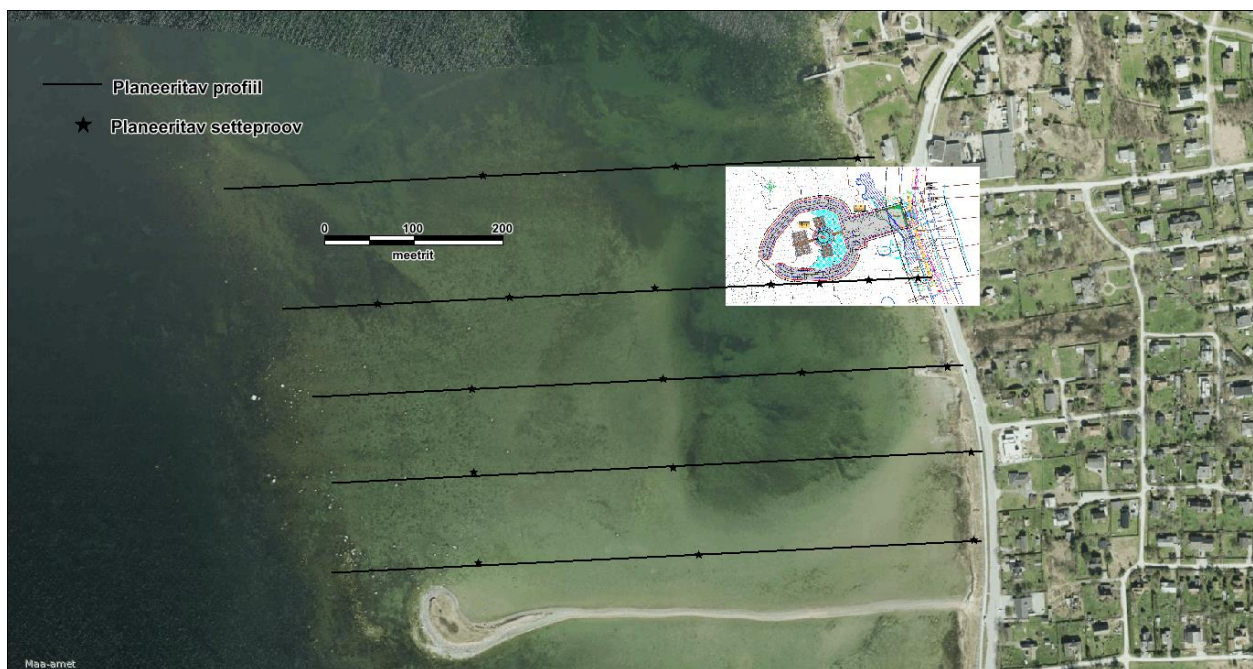
*Joonis 1.1. Mõõdistavad profiilid ja setteproovide võtmise asukohad, joonisele on paigutatud ka uusima planeeringu alusel koostatud sadama eskiis (alusena kasutatud maaameti uusimat ortofotot.).*

1. Mõõdistada 5 ristprofiili (rannajoone suhtes), millest kaks ulatuksid vähemalt Pandju saarega samale joonele. Ülejäänud kolm profiili ulatuksid vähemalt 1.5 m sügavuseni. Profiilide mõõdistamisel verifitseeritakse ka selle joonel olevad põhjasetted, mis on vajalik ortofotode analüüsimisel (planeeritavate profiilide asukoht joonisel 1).

2. Profiilidega samal joonel võetakse settekopaga 15 setteproovi merest ning iga profiili algusest 1 proov rannalt või rannalähedasest merest (kui rand on roostunud, joonis 1).
3. Vintpuuriga puurimised rannajoone lähistel, määramaks liivakihi esinemise ja paksuse (kopaproovide planeritavad asukohad joonisel 1).
4. Analüüsida ortofotodelt nähtavat merepõhja setete levikut ja selle leviku muutust ajas.

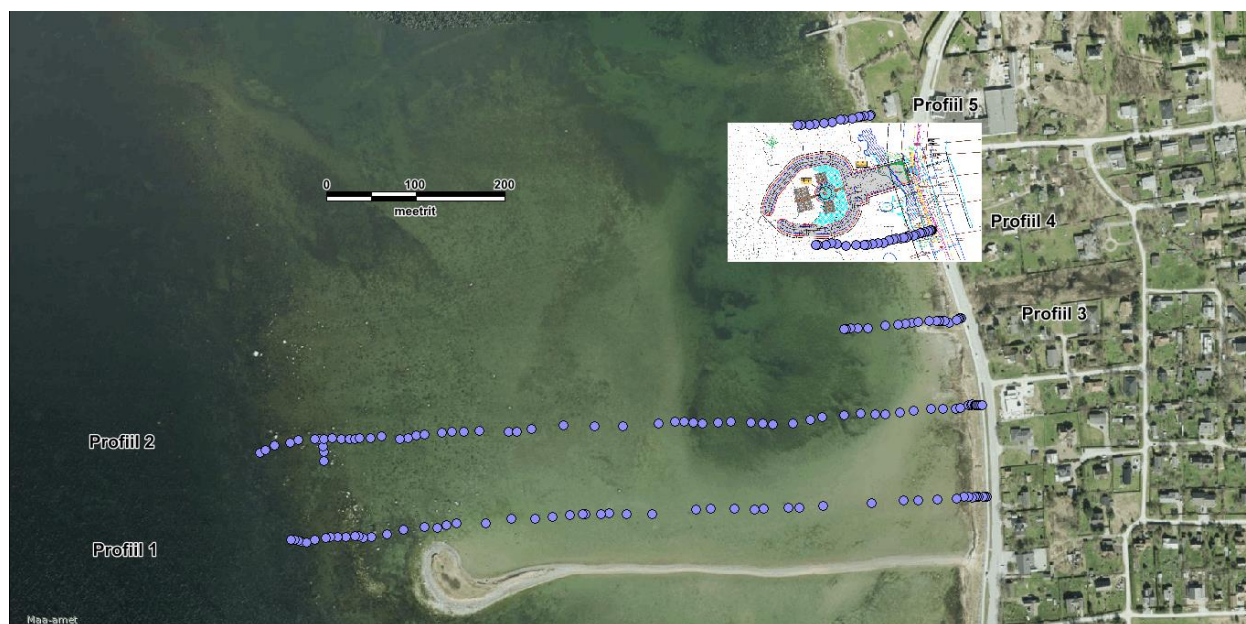
Joonis 2.1. Ristprofiilide asukohad Altsauna lautri piirkonnas. Iga kolmnurk tähistab ühte mõõtepunkti (alusena on kasutatud Maaameti uusimat ortofotot).

Välitööd viidi läbi 2022. aasta augustis, peamiselt 23. ja 24. augustil. Uuritava ala kirjeldamiseks mõõdistati RTK-GPS (LEICA GS09) seadmega 5 ristprofiili (mõõdistatud punktide asukoht joonisel 2.1). Seesugune seade võimaldas nii kõrguse kui asukoha määrata mõne cm täpsusega, mis on seesuguste tööde jaoks enam kui piisav täpsus. Profiilide puhul on kasutatud kõrgussüsteemi BK77, kuna see peegeldab kõige paremini keskmist meretaset Eesti rannikul (Suursaar jt. 2019). Profiilid algasid kõik teelt ning lõppesid nii sügaval meres kui kuiv ülikond võimaldas mere suunas liikuda. Samaaegselt kirjeldati ka merepõhjas levivaid pindmisi setteid ning hinnati nende võimalikku mõju rannaprotsessidele.

Joonis 3.4. Ristprofiilid mõõdistatuna alates Viimsi-Rohuneeme teest. Profiilide asukoht näidatud joonisel 2.1.

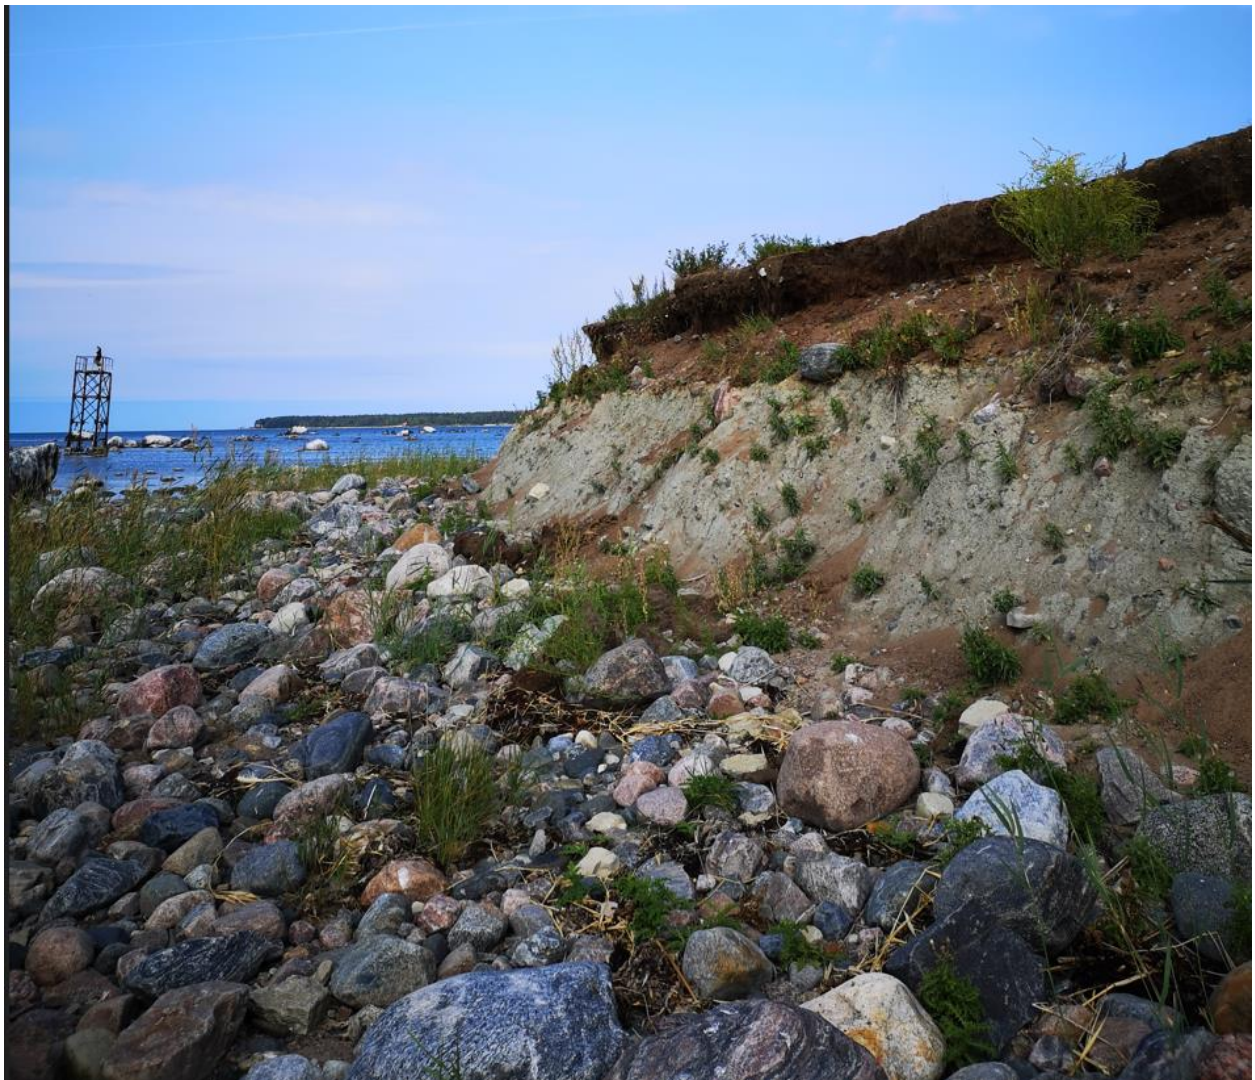
*Foto 3.1. Pandju saare lääneküljel paiknev astag. Selle esisele on kujunenud ulatuslik murrutusillutis, astangu alumine 2/3 on savikas moreen, ülemine 1/3 moodustab kamardunud osa nin selle all paiknevad kruusakad/liivakad rannasetted.*

Kui vaatame saare erodeerimist lainetuse poolt ja siit minema kantava sette võimalikku mõju planeeritavale sadamale, siis võime eeldada, et mõju sisuliselt puudub. Saar koosneb suures osas savikast moreenist (Foto 3.1). Selles olev savifraktsioon kandub lainetuse mõjul lihtsalt mööda veesammast laiali ja saare kõrgeima osa koostises olevad rannasetted - kruus, veerised ja vähene liiv on enamasti üsna jämedateraline sete, mis liigub vaid mööda rannajoone lähedast merd (alal kus laine murdub). Seesuguse sette liikumise mõju võisime näha ka siinse sääre pikenemisel ja ühinemisel Viimsi poolsaarega, kus on toimunud mõningane kuhje vahetult sääre ja Viimsi poolsaare ühinemise kohas.

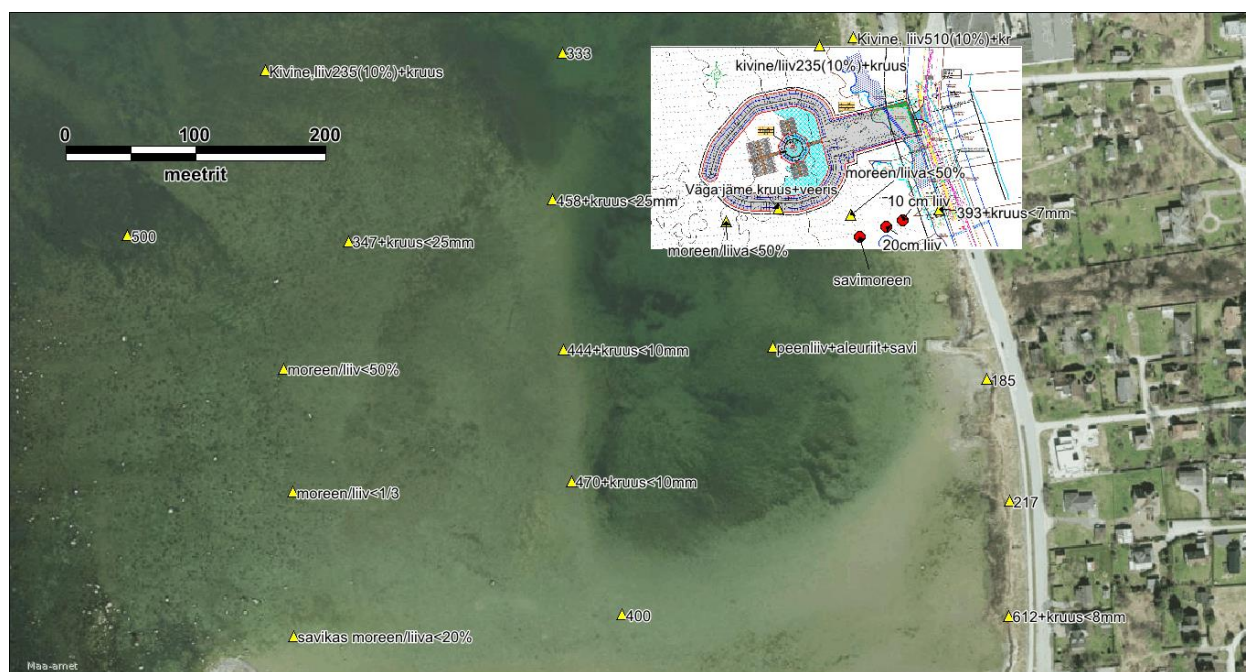
Joonis 3.4. Kollased kolmnurgad tähistavad settekopaga võetud merepõhja- või rannasetete proovide asukohti. Kolmekohaline number tähistab selles piirkonnas levivate liivaterade mediaanväärtust. Lisaks sellel on esitatud samas proovis olnud muu materjal ja selle osakaal. Planeeritavats sadamast lõunas tehti kolm kontrollpuurimist liiva tuseduse määramiseks. Kaardile on kantud ka puurimisel saadud andmed.

Planeeritavast sadamast edelasse jääva madaliku idapoolsel serval oli moreeni peal enamasti vaid õhuke kiht liiva, mis oli sageli segunenud kruusaga ning mõnel juhul oli liiva kiht nii õhuke, et kopa sisse jäi juba selle all olev savikas moreen. Enamasti jäi siinse liivaka settekeha läänepoolse serva liiva oskaal vahemikku 20-50%. Pandju saarest põhja jääva madalaiku lidaserval oleva liivaka settekeha keskosas oli liiva veidi rohkem. Siin valdasid keksmised kuni jämedad liivad

(Tabel 3.1), mille terajäemendus oli enamasti vahemikus 400-470 mikromeetrit. Lisaks liivale oli settekoa proovis sageli ka kruusa, mille terajäemendus oli üldjuhul 10 mm, vahel ka kuni 25 mm.

Kõige peenemad liivad levisid planeeritavast sadamast lõunasse jääva ala rannal ja rannalähedases meres, ala mis aina ulatuslikumalt roostub. Roostumine viitab tavaliselt samuti väga väikesele lainetuse mõjule, mida siis omakorda kinnitab terajämeduse analüüs. Siin võisime kahes proovis näha mediaanväärtusi vahemikus 185-217 mikromeetrit (peenliivad) ning ühes lahesopis keskel võetud kopaproovis esines savikihi peal õhuke kiht peenliiva ja aleuriiti (Joonis 3.4). Kokkuvõtlikult võime kopaproovide kohta öelda, et kui Pandju saarest itta ulatuva maasääre põhjakülg, meres oleva madaliku läänekülg ja kitsas riba Viimsi poolsaare rannikul välja arvata, siis leidub merepõhjas liiva vaid mõne cm tuseduse kihina. Ka see liiv on enamasti segunenud kruusa, veeriste ja munakatega, vahel paikneb see liiv suuremate kivide peal, vahel mõne cm paksuse kihina savikal moreenil (lahesopi osas, mille sügavus on suurem kui 1-1.5m) ning see ei ohusta sadama ekspuaterimist.

Lisaks kopaproovidele viidi läbi ka puurimised vintpuuriga. Sellek valiti vaatluse põhjal ala, mis tundus üsna tüseda liivakihi ja ning mis paiknes vahetult planeeritavast sadamast lõunas, alal kus liivade levik sadama lähistel kõige suurem. Suur oli aga üllatus kui umbes 1 m sügavuses meres läbiviidud puurimise käigus selgus, et liiva kiht oli võibolla ainult 1 cm ja selle al paiknes vaid savikas moreen. Veidi rannapoole liikude, umbes 0.5 m sügavusel meres oliliivakihi tüseduseks ca 0.2 m, mis on samuti väga väikekiht. Kümnekond meetrit veel maasuunas liikudes, ilmselt umbes 0.25 m sügavuses meres ilmnes, et ka siin on liivakihi tüsedus vaid ca 0.1 m. Seega võib ka puurimise põhjal öelda, et planeeritavast sadamast lõunas leidub liiva vaid väga rannalähedases meres, üldjuhul väiksemas sügavuses kui 1 m ja sinne liivakihi paksus ei ületa 0.2 m.
